Konservering i Moheda kyrka

Augusti - oktober 2009

Under perioden 17/8 -15/10 arbetade sammanlagt 7 konservatorer från Jönköpings läns museum i Moheda kyrka, Kronobergs län. Då utfördes en större vårdinsats med bl.a. rengöring av väggar och valv, konservering av kalkmåleri samt vissa inventarier.

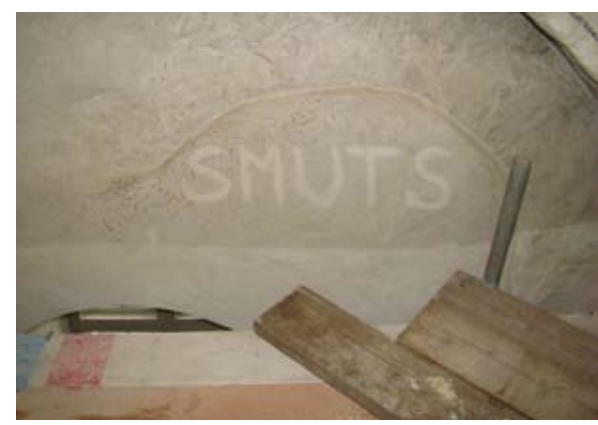
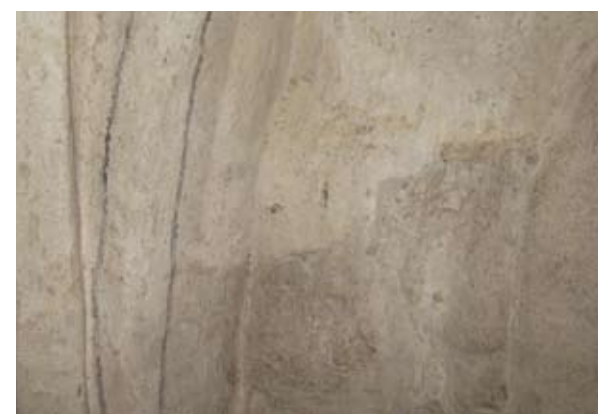
Väggarna och valven som blivit kraftigt sotade och flammiga genom åren har nu försiktigt rengjorts. Genom att bara rengöra -och inte kalka ytorna- har 1950-talets restaureringsnivå bevarats och kyrkorummet har återfått sin fräschör. I en förundersökning som konserveringsenheten gjorde, utprovades en lämplig och skonsam rengöringsmetod. Provytor fanns tidigare synliga på väggar och valvytor.

Ovan: Under rengöring.

ytsmuts i form av damm och spindelväv fanns lite överallt men märktes mest i väster under orgelläktaren. Mycket av den lösa smutsen kommer från takets trossbotten. Väggarna rengjordes med Gomma Pane som är en syntetiskt framställd deg som fungerar likt ett radergummi. Ytorna "suddades" varsamt rena och borstades därefter för att inte lämna några smulrester kvar på ytan. På några särskilt smutsade ytor, utfördes även en lätt våtrengöring.

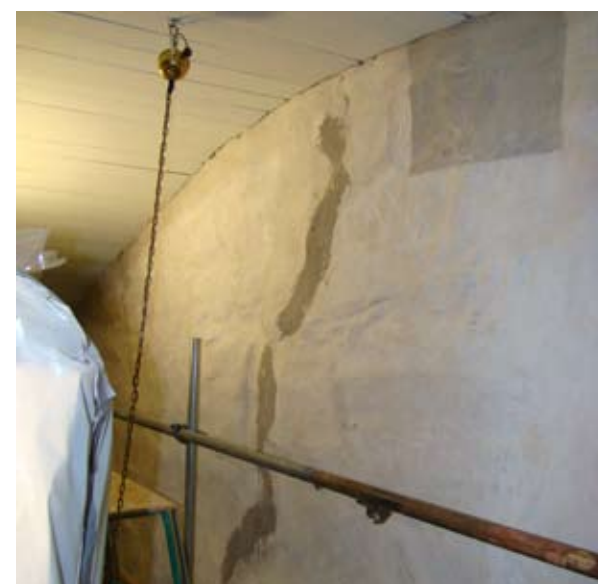
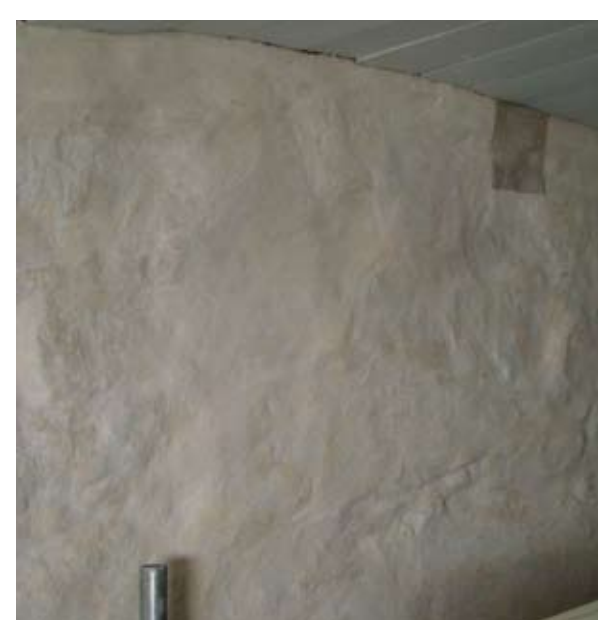
Hål och större skador i putsen fanns framförallt på orgelläktaren samt på långhusväggarnas nederdel efter bortmonteringen av radiatorerna. Dessa skador lagades med ett bruk som särskilt tagits fram för att stämma bra med original-bruket.

Ovan: Orgelläktare västvägg före putslagning, samt efter putslagning och nedtoning.

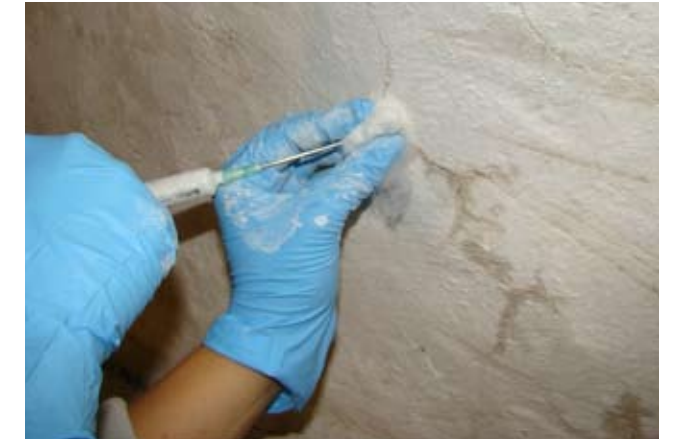
Troligen är det främst rörelser i byggnaden som är orsaken till de grövre sprickornas uppkomst. Även dessa sprickor lagades med det bruk som användes till större skador och bortfall. Där putsen inte satt fast mot muren sprutades ett specialmaterial in för att fylla ut mellanrummet och samtidigt stabilisera putsen.

Ovan: Under stabilisering.

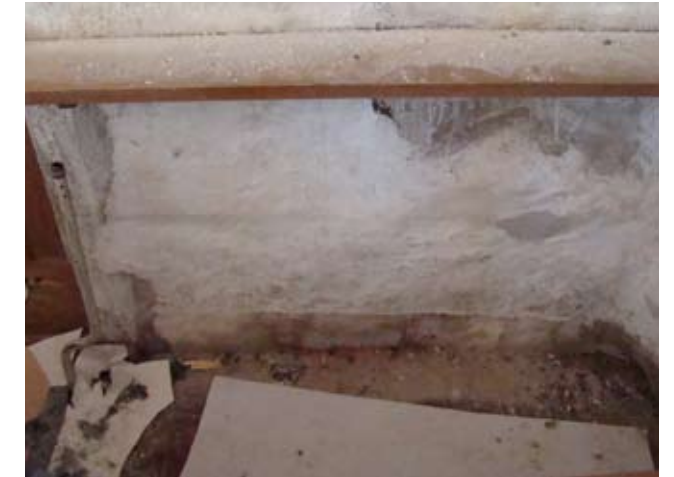
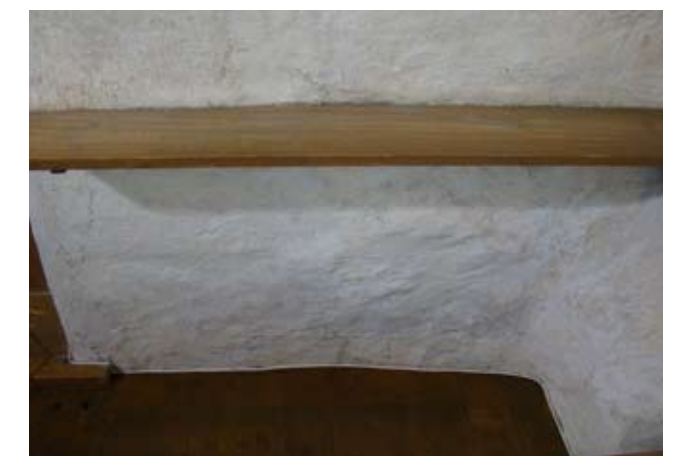
När man knackade bort puts-, och kalkskikt från målningarna på 1950-talet, blev det synliga märken efter kalkhammaren. I spåren syns både underliggande puts och tegel och det efterlämnade också en öppen, känslig och sliten struktur i färgerna. Draperimåleriet har, över stora ytor, gått förlorat vid friläggningen. Återstående originaldekor hade en ytlig spjälkning/flagningsproblematik. Spjälkningen visade sig som en skiktning mellan dekor och underliggande kalkskikt. Detta har troligen orsakats mekaniskt, av vibrationer vid framknackningen. Skadan åtgärdades genom att färgskiktet fästes tillbaka mot ytan igen med en blandning av kalkmjölk samt ett syntetiskt bindemedel som droppades in mellan färg och kalk.

Ovan: Före kalkning och på nedre bilden, efter kalkning.

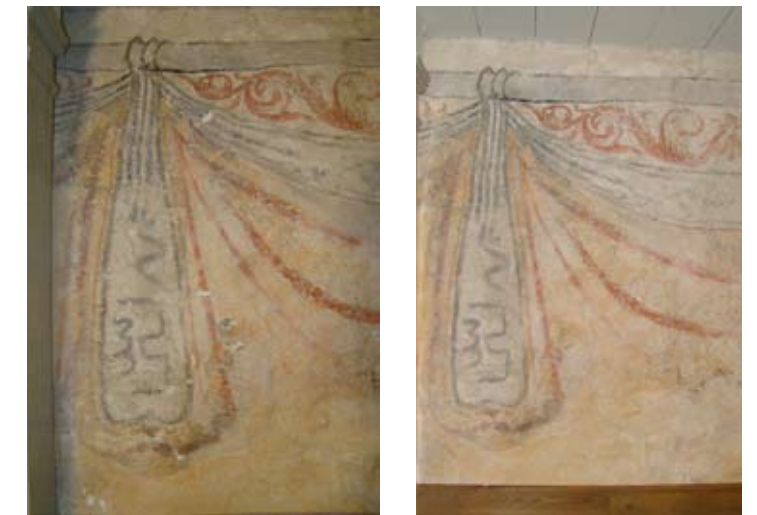
Äldre lagningar uppfattades på många områden som mörka fläckar i förhållande till övriga ytor, bland annat beror det på en grövre struktur i putsen, men också pga att kalkskiktet är förhållandevis tunt och inte täcker lagningens gråa yta. Dessa ljusades upp med kalk där de upplevdes extra störande. Kalk användes också för att maskera de större partier där putsen och teglet låg oskyddade och synliga. Alla nya lagningar kalkades även de med kalkmjölk för att smälta in i omgivande ytor. Skador i draperiet lagades och retuscherades med akvarell. Ingen förstärkning utfördes av måleriet förutom på de nya lagningarna.

Ovan: Till vänster, före retuschering och till höger, efter retuschering.

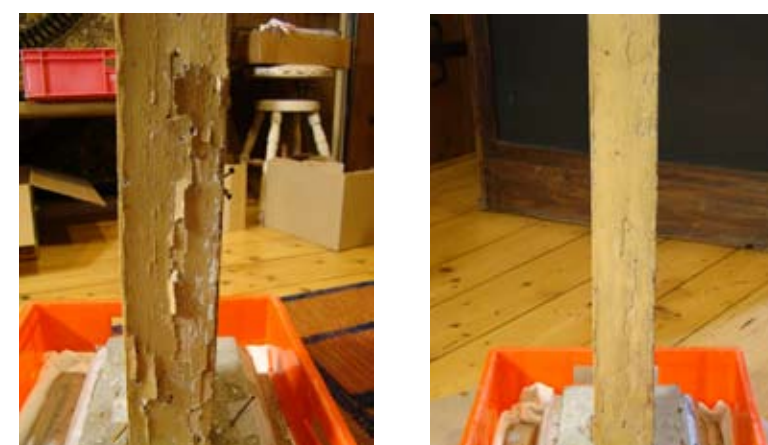
Predikstol, orgelfasad, nummertavla samt altarkorset som förvaras i kyrkomuseet, hade alla skador i form av spjälkande ytskikt vilka behövde konsolideras. Det spjälkande ytskiktet fästes tillbaka mot bärande underlag och ytan rengjordes därefter försiktigt. Slutligen tonades störande skador in med akvarellfärg.

Till vänster: Altarkors före och efter konservering.
