Antikvarisk medverkan

Brahälla slottsruin

Vård- och underhållsarbeten

*Adelöv socken i Tranås kommun
Jönköpings län*

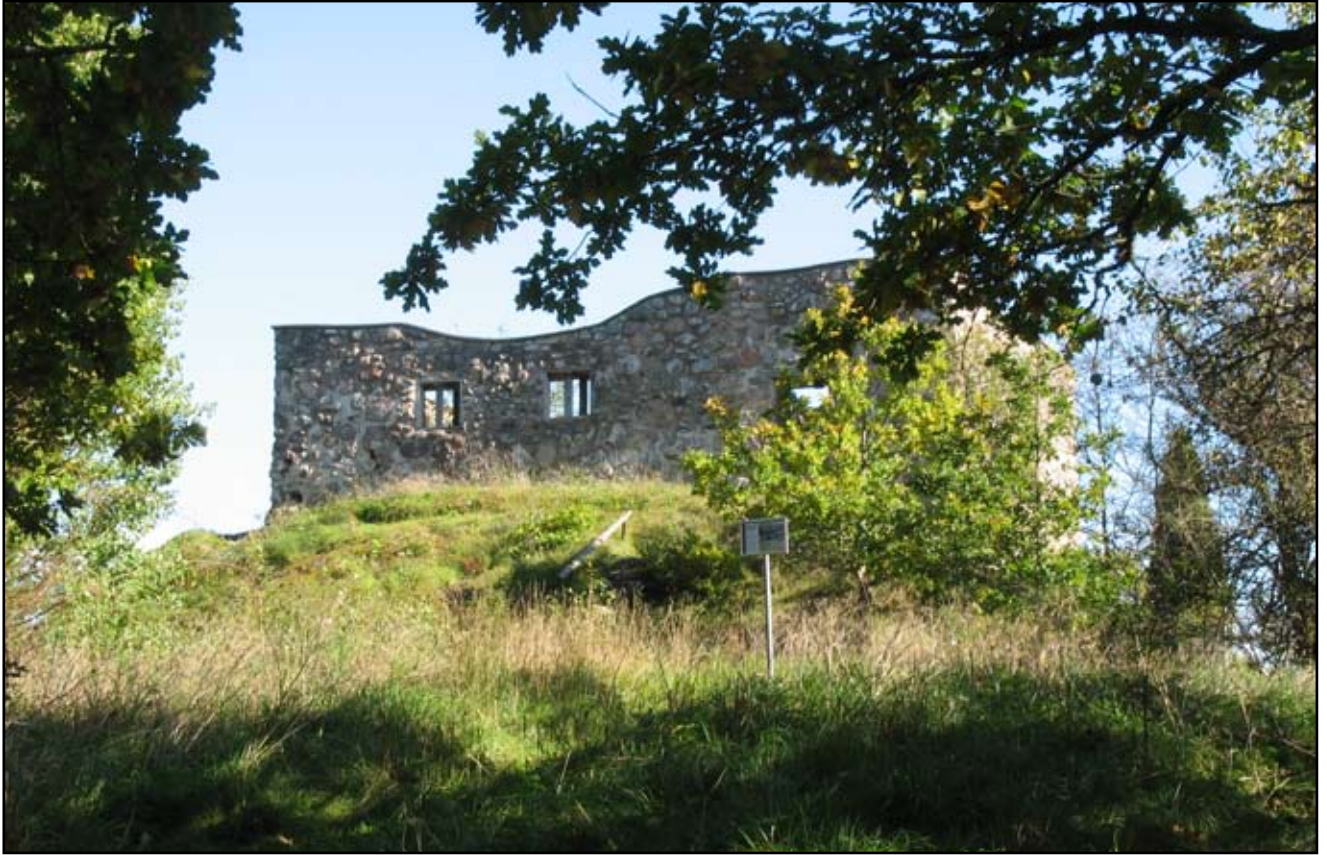
Brahälla slottsruin fotograferad 2008. Observera att fönsteröppningarna stöttats upp med plank för att förebygga ras.

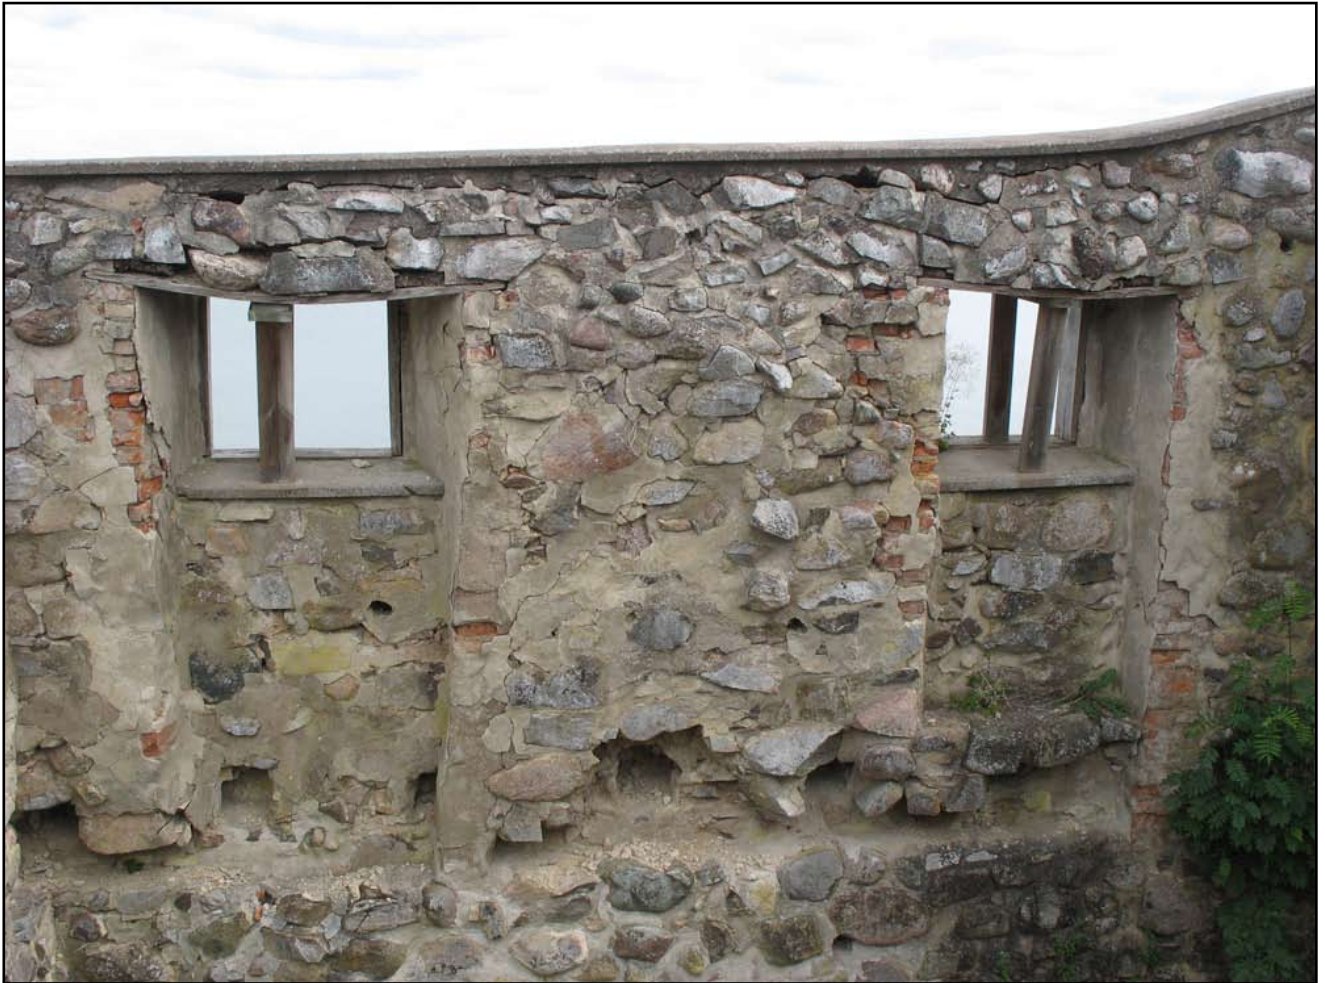
Insidan av östra muren uppvisade några av ruinens allvarligaste skador. Fönsterkrönen saknade nästan helt murkärna. I partiet mellan de båda fönstren i bild löpte flera sprickor invändigt i en nästan helt urlakad murkärna, hela skalmuren åt insidan hölls endast på plats tack vare några stenars förankring i murkrönets betongavtäckning. Före denna kom på plats 1961 var murkrönen helt exponerade för väder och vind med skador på murkärnan som följd. Betongen har stått sig väl och endast sprickorna i hörnen fylldes i med kallasfalt. På bilden ses såväl de äldre grå fogarna av kalkcement som 1990-talets utsmetade kalkbruk. 1930-talets tegelomfattningar kring fönstren var bitvis skadade pga för tät puts. Urtagningen i murens nedre del är spår av ett bjälklag med öppningar där bärlinor varit inmurade.

Partierna över de tre fönstren plockades ned och återuppmurades efter inläggning av nya ekplankor. Över fönstren påträffades rester av kalkbruk inne i den helt lösa murkärnan. Detta tyder på att de partier som på 1930-talet återuppmurades murades med kalkbruk medan fogning skedde med ett rent cementbruk som sedan överlagrats av 1960-talets kalkcementbruk. Att murkrönen enbart var avtäckta med grästorv i kombination med de täta fogarna innebar att kalkbruket helt lakades ut av nederbörd. Dessförinnan hade murkrönen därtill varit helt exponerade. Troligen var inte skadebilden så tydlig vid restaureringarna. Vid fönstren finns på utsidan spår av de ursprungliga fönsterbänkarna av trä, vilkas ändar var inmurade i smygarna.

Sprickor och förskjutningar kunde även iakttagas i fönstersmygarna. Troligen hade skalmuren endast fäste i överkant mot avtäckningen. Nedtill hängde den i luften till följd av urtag efter ett försvunnet bjälklag. Murverket demonterades först i anslutning till fönstren, vilket visade att murkärnan helt saknade bärrighet, två stora sprickor kunde konstateras. Murverket fick tas ned och återuppmuras ända in till den yttre skalmuren. Fönstersmygarna återuppmurades med återanvändande av det befintliga tegel som var i god kondition och nytt handslaget tegel. Över fönstren lades nya ekplank och murningen därovan utfördes som en enklare valvbåge för att minska belastningen på plankorna. Avslutningsvis demonterades muren mellan de båda fönstren och återuppmurades. Inför arbeten stämpades hela väggpartiet upp för att förhindra ras. Murverket togs därvid ned ända ned till nivå med botten på fönsternischerna, med undantag för ytterkanterna, och ända fram till yttre skalmuren. I den lägsta fjärdedelen av partiet var innanförvarande kalkbruk i gott skick och ej skadat av fukt. Tre utskjutande stenar från ett förband till en försvunnen mellanvägg återmonterades i tidigare läge.

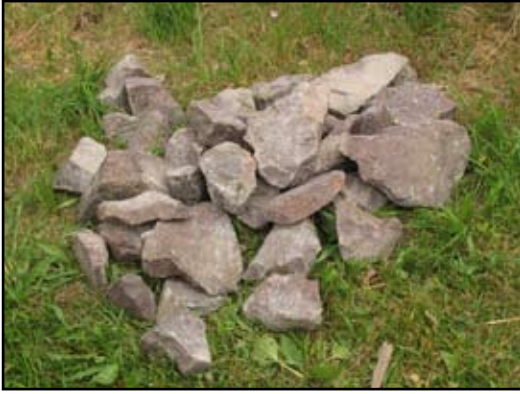
Kompletterande sten för skolning och armering hämtades lokalt och håller samma kulör som befintlig sten.

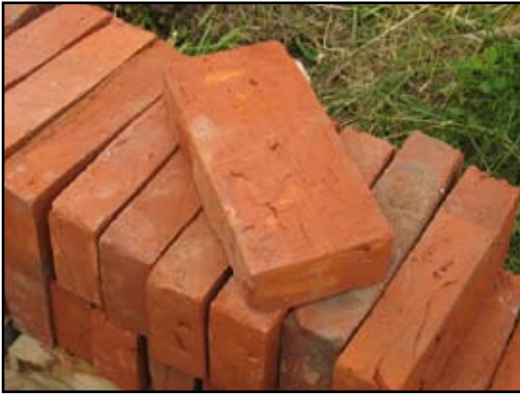
Fönstersmygarnas sidor lagades med handslaget lertegel från Sindal i Danmark.

Befintliga karmar och överliggare i ek byttes mot nysågade i samma dimensioner, levererade av Ekeskogs såg i Lommaryd. Över porten lades likt befintligt två plank på varandra för bättre livslängd. Skadade fönsterbänkar av betong lagades med samma material (Finja Finbetong 0-4 mm). Skadat tegel i fönsteröppningar ersattes med handslaget lertegel från Sindals Teglværk i Danmark. Så långt möjligt återanvändes befintligt tegel.

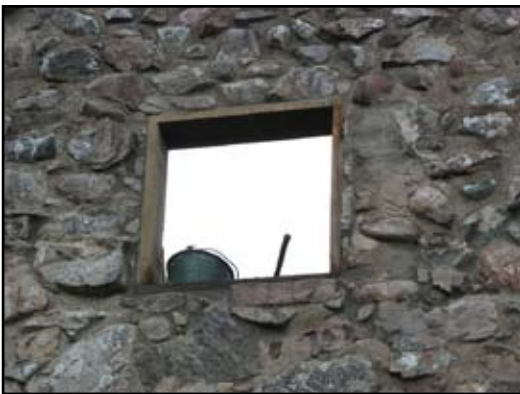
Södra fönstret med nya sågade ekkarmar.

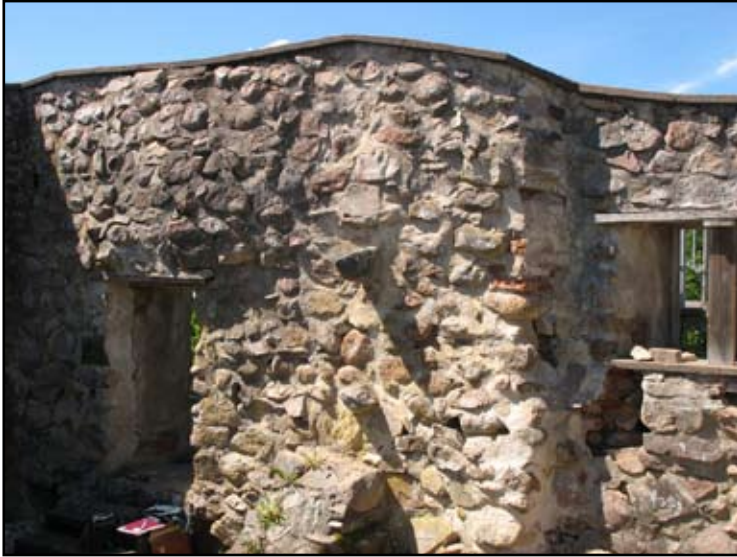
Insidan av västmuren. Hela inre skalmuren över porten var på väg att kalva ut.

Ovanför porten visade det sig att murkärnan innanför de kalvande stenarna i murlivet helt saknade bäringhet, från portvalv till krön-avtäckning. I hela murkärnan var det ursprungliga kalkbruket urlakat med följd att murverket fick tas ned ända fram till den yttre skalmuren, som tidigare fogats med kalkcement. Murverket byggdes upp på nytt och nya avbärande ekplank i två lager lades in över porten. Över dessa murades stenarna som en enkel valvkonstruktion för att minska belastningen. Cirka två ton bruk gick åt till återuppmurningen utöver att allt stenmaterial användes. I bjälklagsurtaget under porten inlades en 7"-ekbjälke för att stabilisera murverket. I portsmygens sidor demonterades befintligt tegel och sten in till 0,5 m och återuppmurades sedan likt befintligt och slammades.

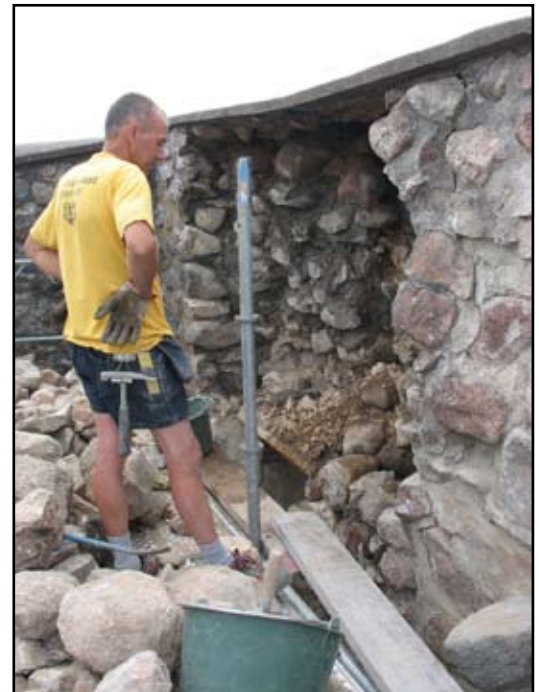
Inre skalmuren och den nästintill obefintliga murkärnan nedtagna över porten och återuppmurnning påbörjad. Endast skalmuren på utsidan var i god kondition. Roland Pettersson i bild.

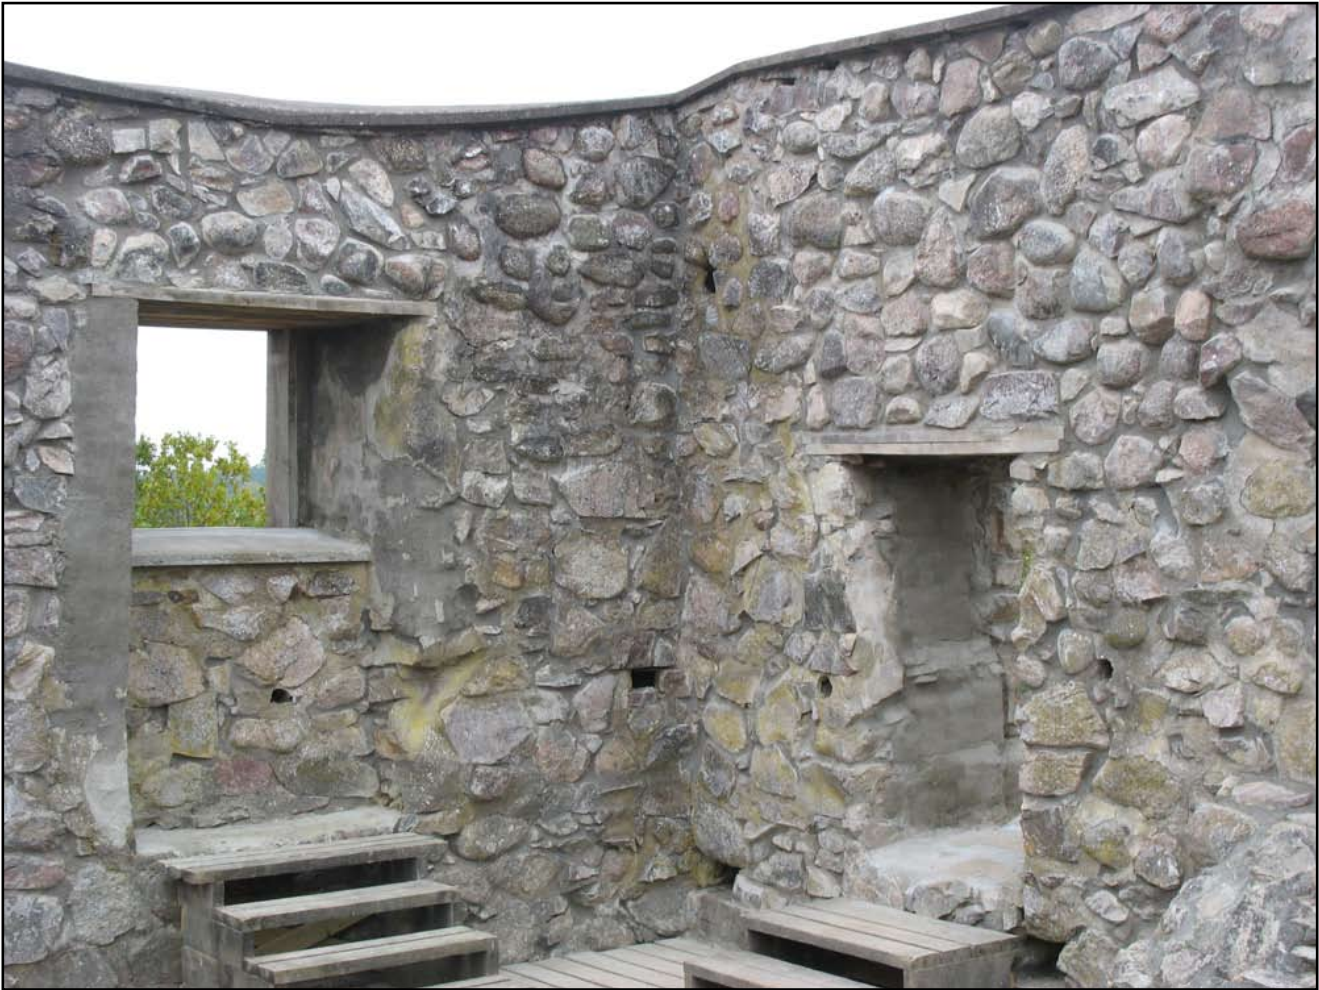
Sydvästra innerhörnet efter avslutad restaurering. Partiet över porten är helt ommurat på denna sida. Två ny ekplank har lagts in medan stenarna därovan avlastas med en enkel valvkonstruktion. I hålet efter bjälklaget under porten har en ekbjälke monterats som avlastning. Det södra fönstret har fått ny överliggare i ek och tegelomfattningen har lagats samt slammats som skydd.

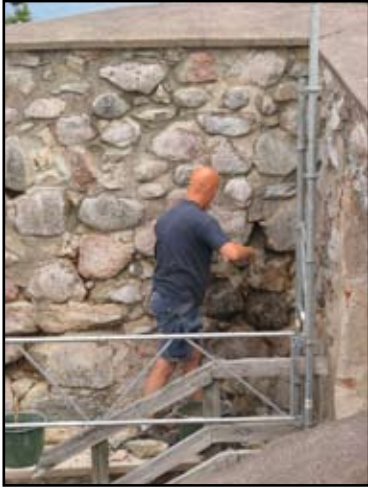
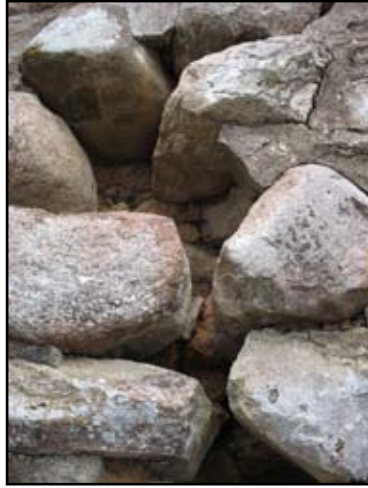
Fr.v: Per Pettersson under arbete med omfogning och fästning av lös sten i nordöstra innerhörnet. Spricka i nordöstra ytterhörnet. Nordöstra hörnet och östfasaden efter restaurering. Notera de utkragande partierna närmast mark.

Nordöstra hörnets kraftiga sprickbildning höggs upp. Det visade sig att murverket uppvisar en fast murkärna först mellan 40 och 50 cm in. Allt löst bruk avlägsnades, lösa stenar demonterades och återmonterades i nytt bruk, slutligen byggdes nya fogar upp. Övriga fasaden innebar endast mycket små lagningar av fogar.

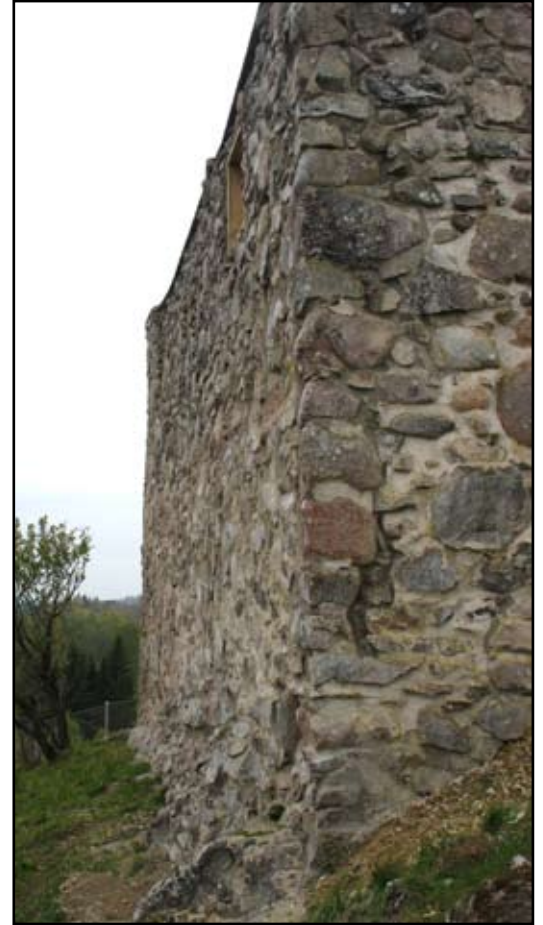
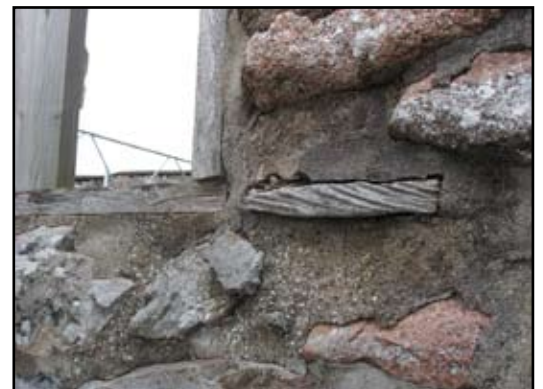
Rest av ursprunglig fönsterbänk på östfasaden.

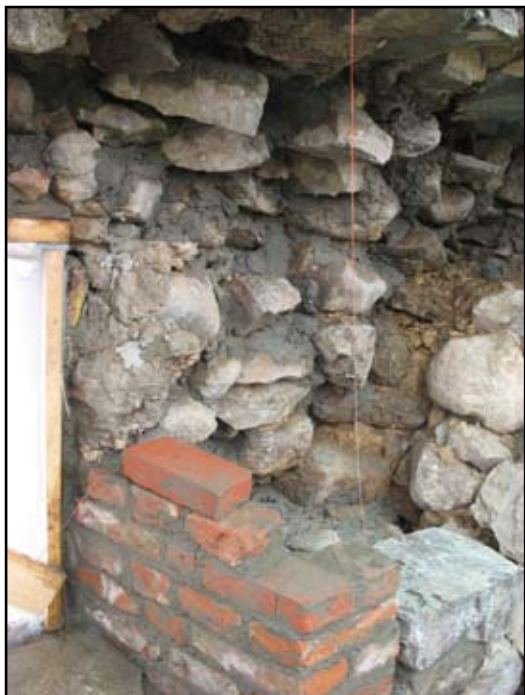
Mellan och över två av fönstren i östmuren fick murverket tas ned ända fram till skalmurens ytersida, vilken var den enda delen med hållbarhet. Påbörjad återuppmurning av murverket vid ett av fönstren. Stora mängder skolsten gick åt för att armera murkärnan. Teglet utgör högersida i fönstersmyg.

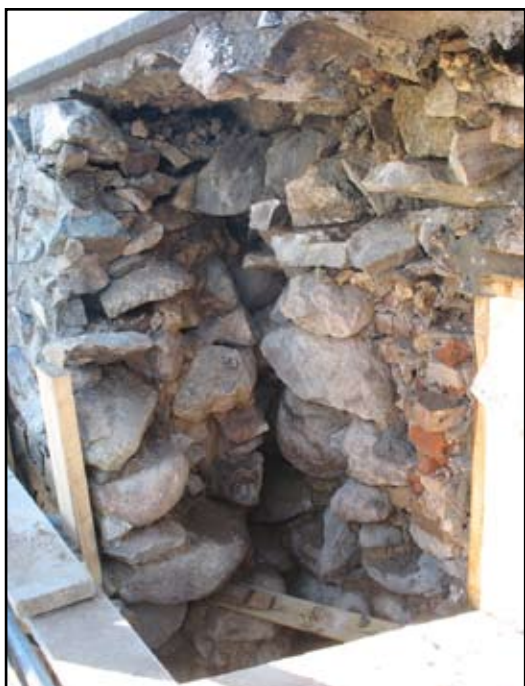
Väggfältet mellan det mellersta och det högra fönstret visade sig vara i mycket sämre skick än beräknat. Den övre hälften av inre skalmuren höll på att kalva utåt och saknade helt fäste i murkärna.

Två större sprickor löpte i murkärnans längdriktning mellan två av de östra fönstren. Skalmurens sida mot ruinens inre hölls bara på plats av betongkrönet. Notera tegelutfyllnaden kring det på 1930-talet rekonstruerade fönstret.

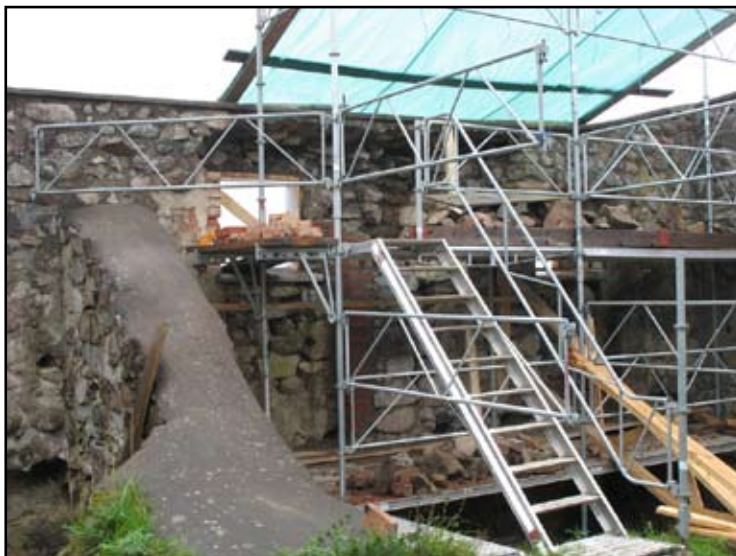
Den östra murens insida under pågående restaurering. Notera uppstämningen av den instabila väggen mellan de båda fönstren.

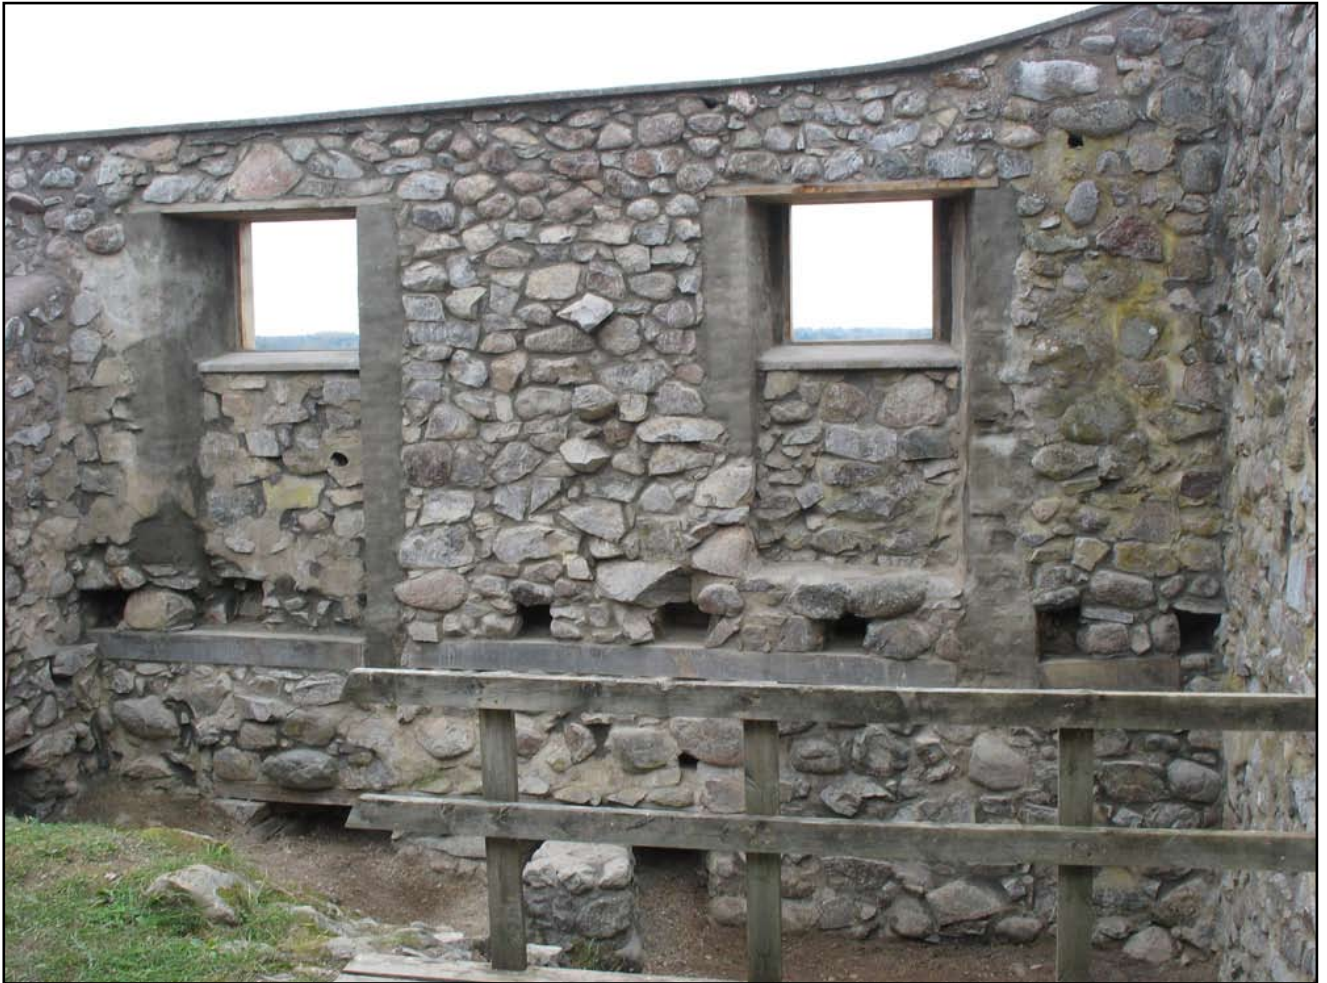
Den östra murens insida efter restaurering. Partiet mellan fönstren i bild är nästan helt ommurat från samma nivå som högra fönstermsygens botten. Även över fönstren är murverket ommurat från insidan och nya ekplank inlagda. Tegelomfattningarna har lagats och slammats. I öppningen efter det försvunna bjälklaget har stabiliserande ekbjälkar monterats.

I upplaget efter ett försvunnet golvbjälklag lades 7"-bjälkar av sågad ek för att stabilisera murverket därovan och förhindra fuktskador därunder. Bjälkarna markerar samtidigt urtagningens ursprungliga funktion.

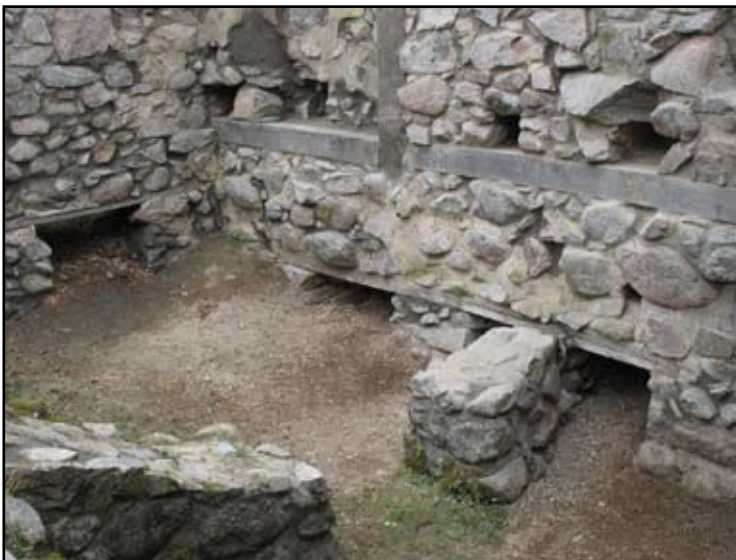
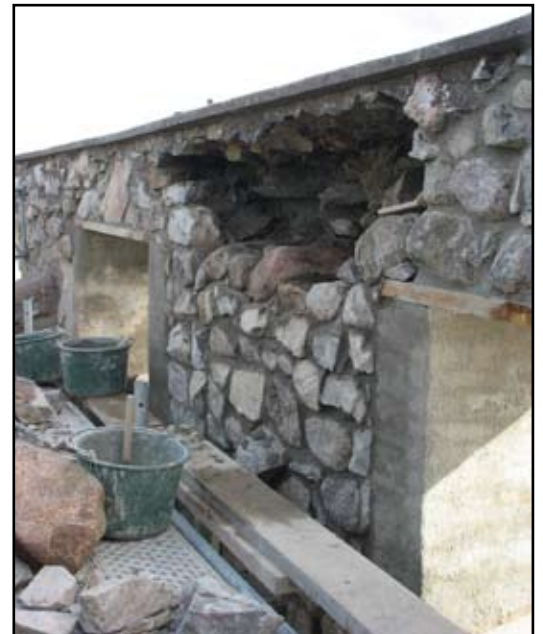
Ovan: källaren har efter rensning blivit mer lättavläst. T.h: sista delen av återuppmurningen av murpartiet mellan de båda fönstren i öster.

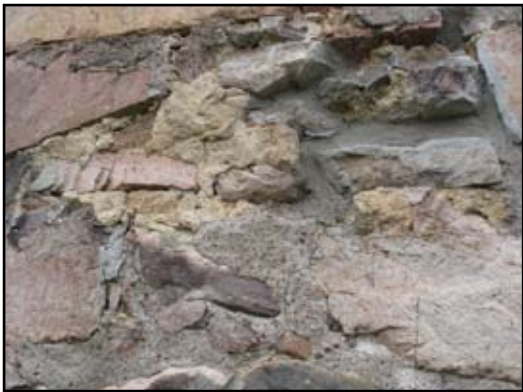
Ett av få murpartier med bevarade originalfogar finns nära sydvästra hörnet.

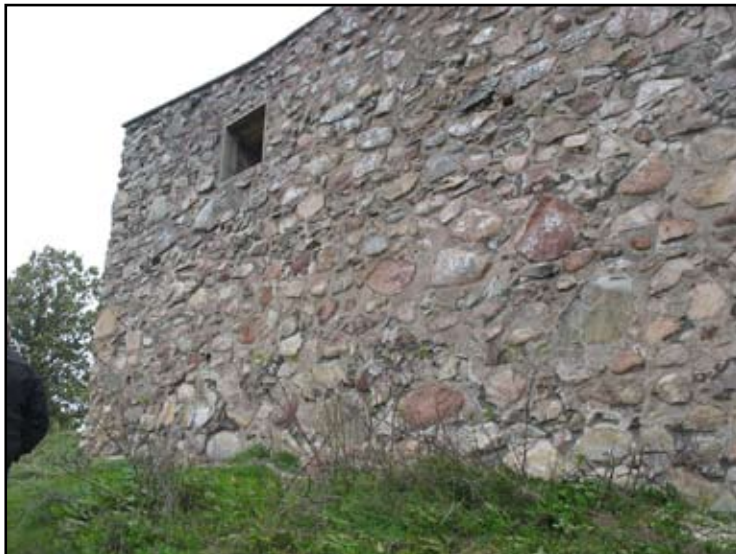
Södra murens utsida efter restaurering.

På utsidan utfördes endast mycket små lagningar, främst i anslutning till fönstret, vars karm byttes. Södra muren har några av ruinens idag få partier med ursprungliga kalkbruksfogar.

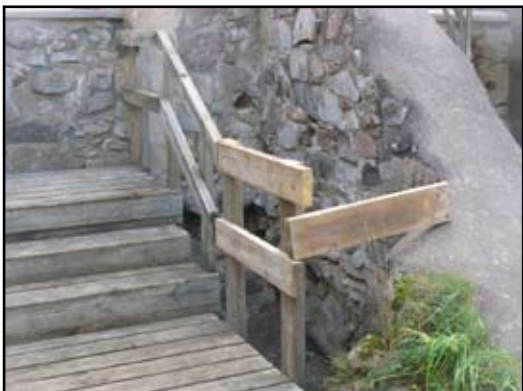
Den delvis ännu stående mellanväggen mot nordöstra kammaren uppvisar på sin norra sida omfattande sprickbildning och lösa stenar till följd av en fuktskadad ekbjälke över öppning i källarplanet, som givit vika. Bjälken går hela vägen in i östra väggen. Därutöver fanns skador på fogarna på båda sidor av muren, särskilt på 1990-talets kalkbruk.

Mellanväggens nordsida förutsätter omfattande om-murning. Detta arbete hanns inte med under 2010 och avser utföras under nästa år. Ett tillfälligt träräcke sattes upp.

För att montera in en ny plank krävs att hela nordsidan plockas ned och återuppmuras, ett arbete på ca 3 veckor. Utrymme för detta fanns varken i tid eller ekonomiskt 2010, varför arbetet sköts till 2011 då även en översyn av källarmurarna liksom tillgängligheten skall ske. Ett trästaket uppsattes framför denna sida av muren i väntan på genomförande. Däremot kunde södra sidan omfogas.

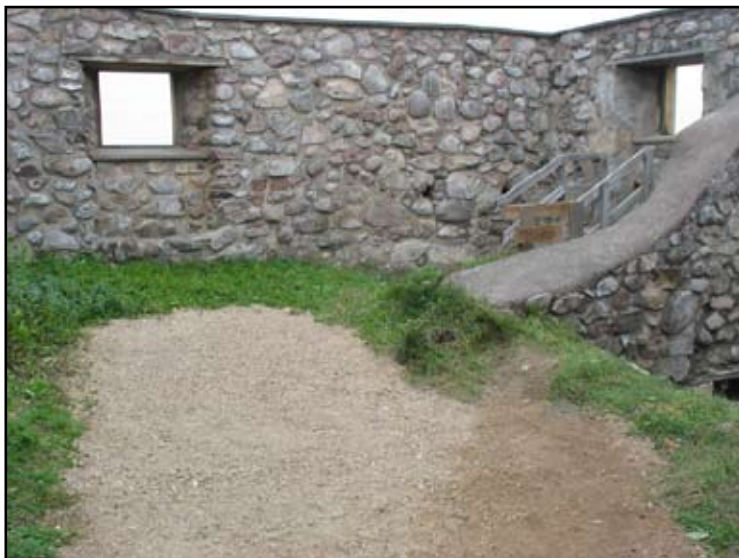
Ruinens inre mot norr efter restaurering. En svacka i marken är utfylld med finfördelat äldre bruk.

En svacka i ruinens västra del fylldes upp med kasserade bruksmassor. Vedartad växtlighet avlägsnades och bör årsvis hållas efter.

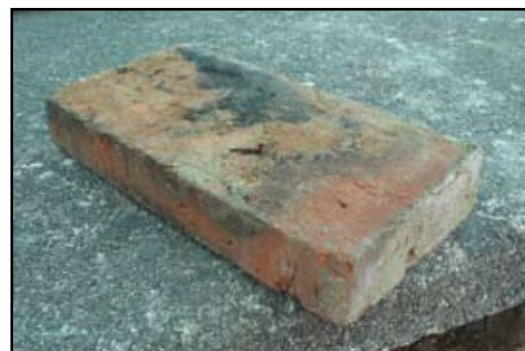
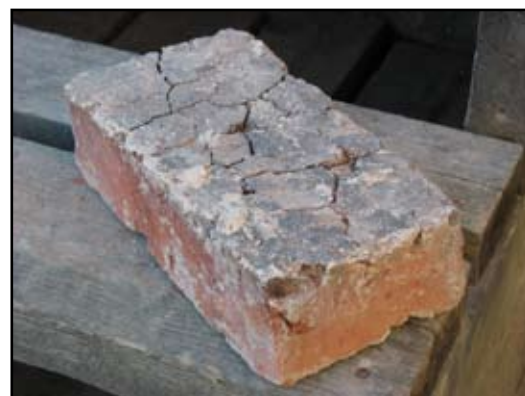
Två prov på vid tidigare restaureringar återanvänt tegel från byggnadstiden, båda med rester av sot som indikerar att de ursprungligen suttit i murstockar. Den övre bilden visar ett påfallande tunt tegel som för tankarna till flensburgtegel, det undre ett vanligt stortegel.
