# Säby kyrka

Utvändig restaurering

*Säby socken i Tranås kommun  
Jönköpings län, Linköpings stift*

Rapport och foto: Robin Gullbrandsson  
Grafisk design: Anna Stålhammar  
Tryckning och distribution: Marita Tidblom

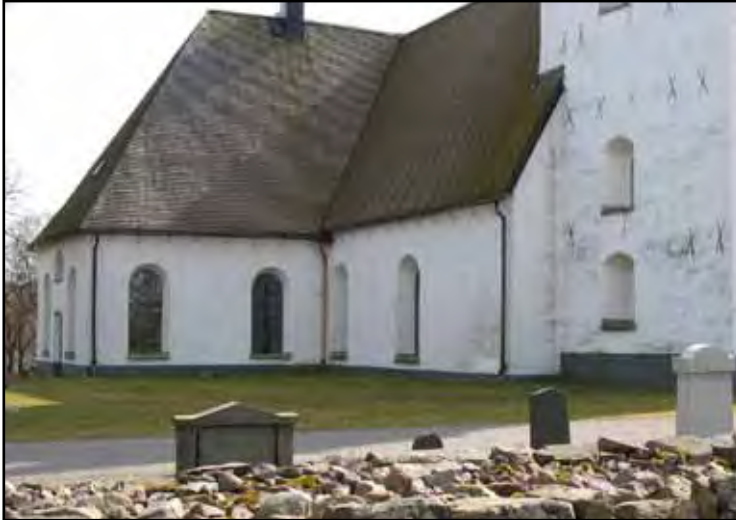
Långhuset och norra korsarmen före restaurering. Till höger hörnet mellan dem båda. Putsskador i anslutning till solbänkar. Fågelbo i stuprörets tratt.

Runt om större delen av kyrkan uppvisar fasader/sockel upp till närmare en meter över marknivå partiellt bom i putsen. Särskilt påtagligt är detta i hörnet mellan långhuset och norra korsarmen, på tornet och delar av koret. Skadorna har sin orsak i markfukt som stiger upp i murverket till följd av bristande vattenavledning, något som förvärrats av sockelfärgen.

För att minska fuktbelastningen på murverken till följd av bristfällig vattenavledning projekterades och genomfördes en dränering kring hela kyrkan. Schaktningarna skedde under medverkan av arkeolog från läns museet (Arkeologisk rapport nr 2009:95). Stuprören anslöts på samma vis som på nordsidan med specialtillverkade kopparplåtstrattar med lövsil (Plåtslagare Anton Breidner, Tranås). Dräneringen leddes ut via schakt i kyrkogårdsgång till sjön i öster. De asfalterade gångarna lagades sedan och försågs med klistrat grus likt tidigare.

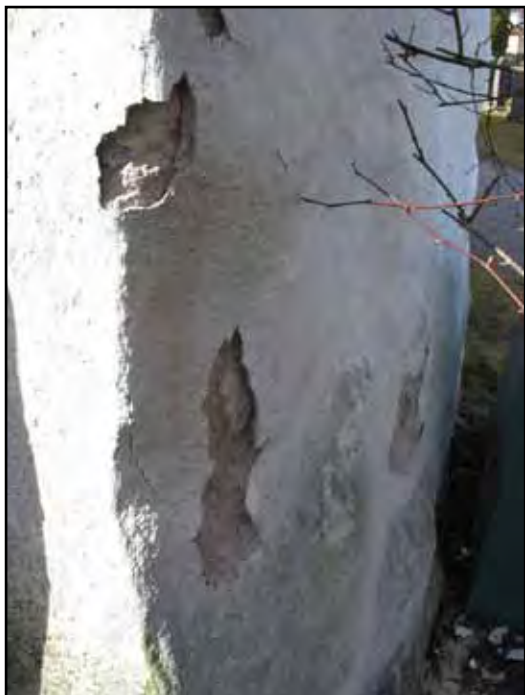
Putssläpp och omfattande bom på norra strävpelarens KC-puts.

Den mörkgrå plastfärgen blästrades ned och sockelputsen på tornet bilades ned. Detta utfördes på hösten 2009 och ytorna lämnades sedan öppna till arbetenas återupptagande våren 2010 för att murverket här skulle få torka ut. Alla fasader JOS-blästrades. Puts slagningar och ny finstockning utfördes med Finja kalkbruk E 0–3 mm. Ytan borstades i likhet med befintligt, bitvis något för grovt. Tornsockeln byggdes åter upp med skräkant, med hydrauliskt kalkbruk för bättre hållbarhet. Samma förfors med sockelpartierna runt hela kyrkan. Alla putsytor avfärgades med våtsockad kalk (Gotlandskalk) bruten med oxidgult (oxidgul 920:1 20 g oxidgult till 25 kg kalkpasta enligt RAÄ:s kalkfärgslikare 90) i sex omgångar. Socklarna på kor, långhus och sakristia avfärgades med silikatfärg Purkristalat i samma brytning (854301). Korsarmar, gravkor och ny tornsockel avfärgades med silikatfärg Purkristalat i grön umbra (9307 eller 30:9 enligt RAÄ kalkfärg 90). Det visade sig vid slutbesiktningen att skillnaden mellan silikatfärgen och kalkfärgen blev påtaglig i rådande fuktig väderlek. Skulle denna bestå även vid torr väderlek under sommarhalvåret kan övervägas om även dessa socklar skall

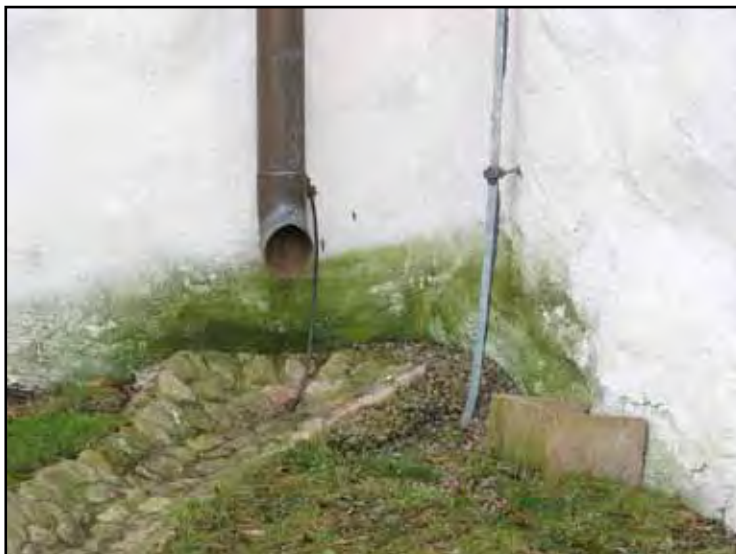
Bristfällig vattenavledning har skadat och missfärgat putsen i hörnet mellan kor och sakristia.

Kyrkans alla takfall, utom tornet och Wrangelska gravkoret, har hängrännor och stuprör av kopparplåt från 1961. I flera av dem är det stopp till följd av bristfällig rensning. På långhusets norra sida och norra korsarmens västra sida är stuprören anslutna till en dagvattenledning via kopparplåtstrattar och plaströr. Det är oklart om ledningen fungerar. Övriga stuprör mynnar vid spygatter av gatsten med varierande fall och förmåga att leda bort vatten. Stuprören på korets strävpelare saknar spygatter, där är också putsskadorna allvarligast.

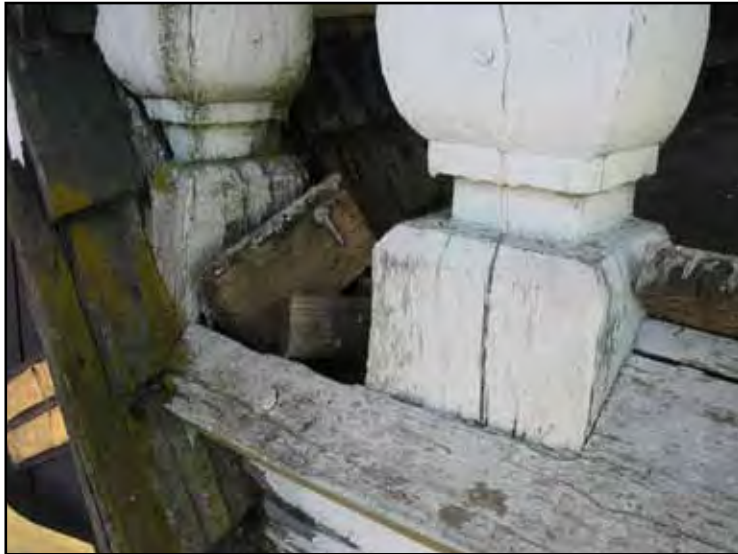
Exempel på skador på balustraden. Ovan på västra sidan. Till höger den östligaste av balusterdockorna på norra sidan där kärnan är rötskadad.

Skadade snickerier ersattes med nytt material av kärnfuru. Det rörde sig om den yttre västra lockbrädan på balustradens underliggare i söder, en del av motsvarande på östra sidan och den östra hälften av motsvarigheten i norr. Den rötskadade balusterdockan i norr ersattes av en nysågad i kärnfuru. Lanterninhuvens lucka kompletterades med ny lockbräda, ny foderbräda och två nya panelbrädor längst ned, fasade som befintliga och fastsatta med befintlig smidesspik. Tre skadade profilerade listbrädor på spirans översta takfot byttes åt söder med bruk av smidd spik.

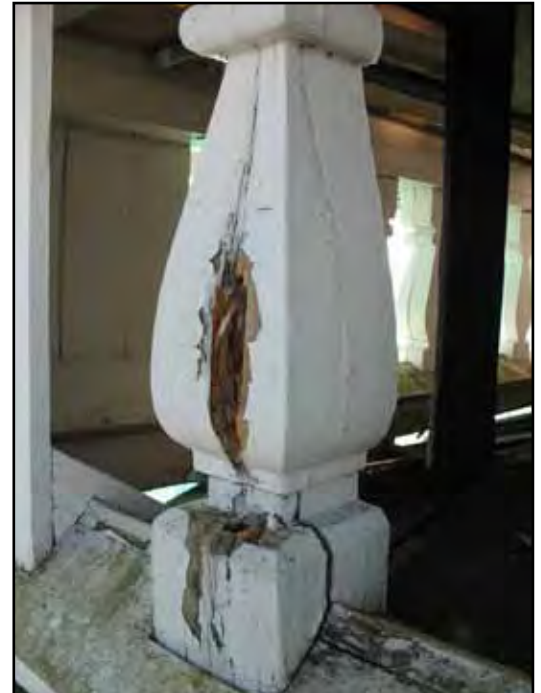
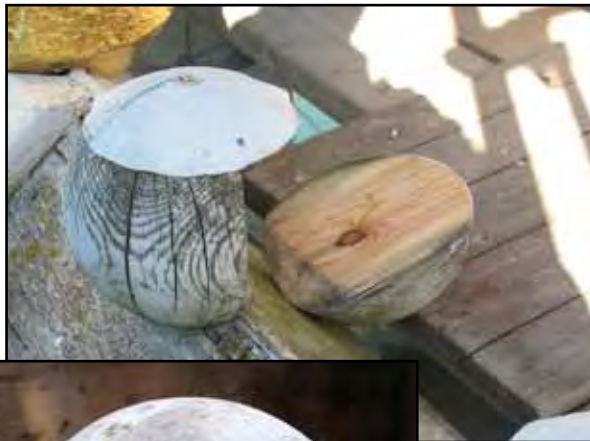
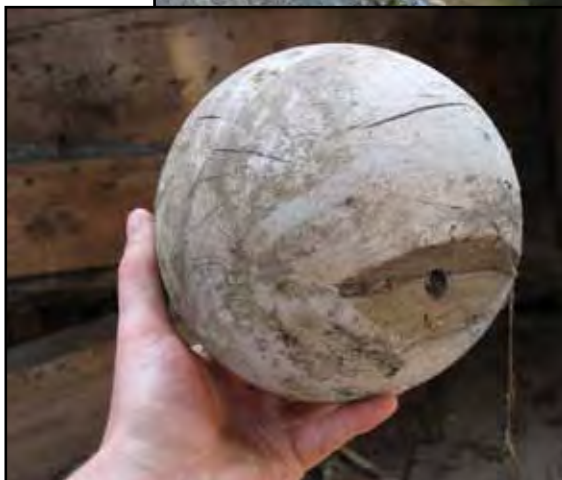
Tornets lanternin är renoverad senast 1998 från vilket år balustradens klot är. Dessa har kraftiga torksprickor till följd av att virket som användes var dåligt torkat, dock finns ingen röta, mycket tack vare de plåthättor som monterades. Panelbrädorna på balustradens

Balustradens svarvade klot byttes ut 1998 mot nya som svarvats ur ett stycke furu och fått små blyhättor för vattenavledningen. Likväl har några spruckit sönder, huvudsakligen till följd av att virket ej var tillräckligt torrt. Nedre fotografiet visar ett av de tidigare kloten som förvaras i lanterninen, de består av åtta hopsatta kärnstycken som svarvats och tycks ha stått emot väder och vind bättre än de nuvarande.

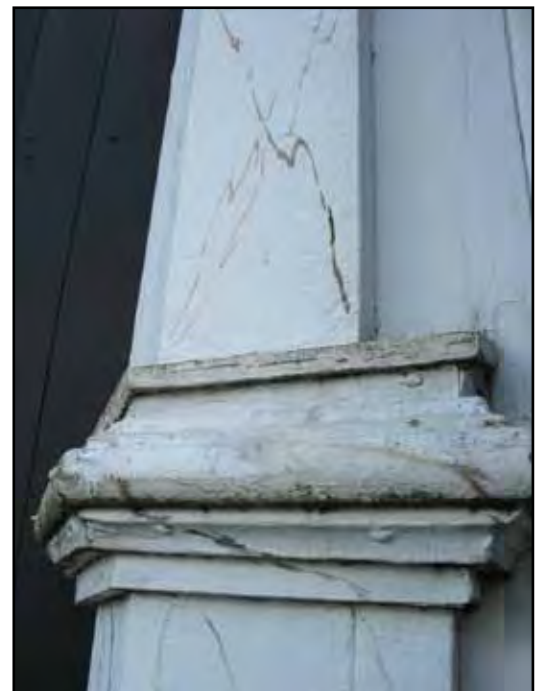
Lanterninens pilastrar är målade i obrutet vitt med en diskret marmorering som ej syns från mark.

Ommålningen innebar en återgång till den 1800-talsfärgsättning som lanterninen delvis behållit större delen av 1900-talet och länge varit en del av kyrkans karaktär. Fälten kring luckorna och takfötterna målades med en ljus grön umbra (7A-786 enligt RAÄ linoljefärgslikare). För marmorering av pilastrar och balustrad användes som grundfärg en grön umbra bruten med bensvart (7A-786+98) och som täckfärg en guldockra (7C-94) bruten med bensvart. Idragningar gjordes med bensvart (4A-98). För takfötter och listverk användes 7A-786+98. Svårigheten att rätt värdera de

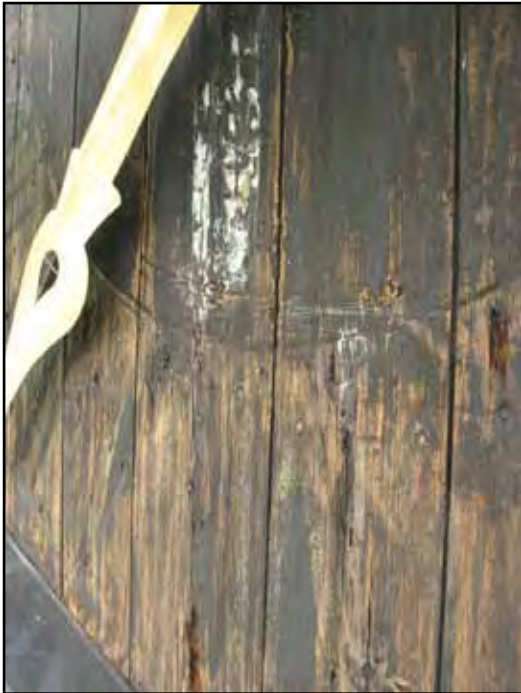
Skador på den västra urtavlan, tidigare lagade med plastic padding. Notera att nuvarande plåtsiffror är demonterade och att det syns tydliga spår av att originalsiffrorna var målade direkt på träet.

De tre urtavlor består av stående spontad panel, målade med svart linoljefärg. Siffrorna är liksom visarna av förgylld plåt. Visarna är tillkomna någon gång efter 1895, från vilket år fotografier visar att de visare som idag är magasinerade i tornet fortfarande sitter uppe. Västra urtavlans nedre brädor är delvis rötskadade, några har spacklats med plastic padding.

Brädpanelen rengjordes från de översta färgskikten efter demontering av plåtsiffrorna. Det framkom att siffrorna ursprungligen var målade direkt på träet, en guldgrund och på detta en förgyllning. Särskilt på västra urtavlans övre hälft var denna bemålning i gott skick. I övrigt tycks brädorna ursprungligen ha varit tjärade med

pigmentering av kimrök. Fyra skadade brädor på västra urtavlan byttes mot nya som fästes med befintlig smidd spik. I övrigt gjordes ett par illusningar. Ommålning skedde med svart linoljefärg och siffrorna omförgylldes.

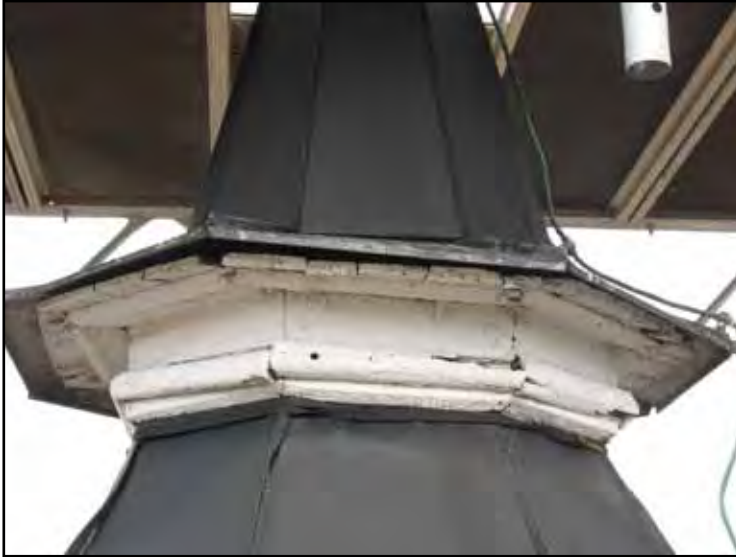
Skadade delar av listen åt söder på den övre av tornspirans två takfötter.

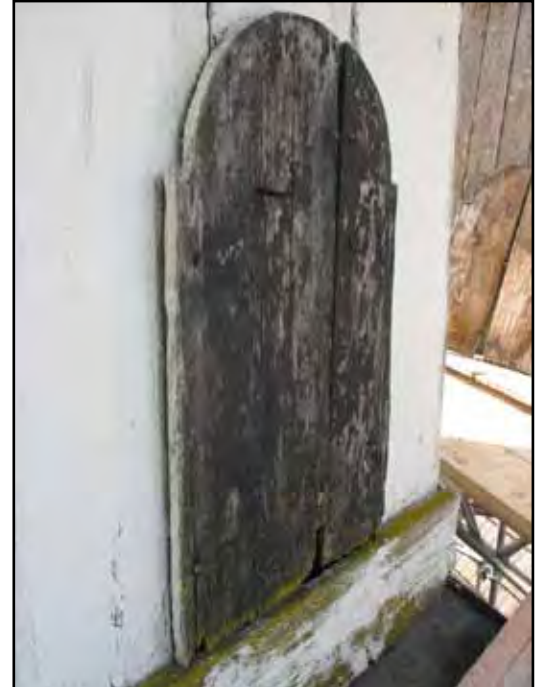
Skadad lucka och fotlist på lanterninens nordöstra sida, Wrangelska gravkoret.

Två fuktskadade fotbrädor på lanterninen byttes och den skadade luckan nyttillverkades av Joachim Erixon, Lommaryd, likt befintligt med hyvlad kärnfuru från Lommaryds såg. De monterades med befintlig smidd spik. Lanternin och takfot ommålades med linoljefärg (fabrikat Wibö) i grå umbra enligt den nyans som påträffats. Luckorna ommålades med svart linoljefärg. Vid ommålningen av hela kyrkans takfot kom gravkorets takfot dock att strykas med något gråbruten vit färg. Infästningen av åskledaren reparerades och en av kopparplåtarna byttes.

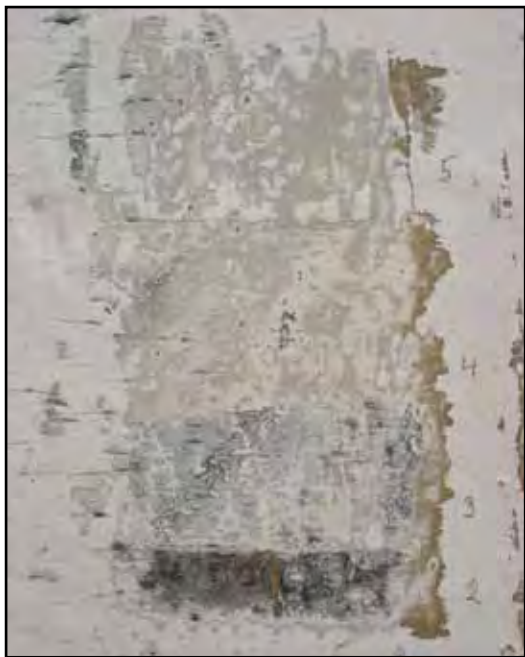
Färgtrappa på pilaster. Nr 3 är en påtagligt grå kulör med kraftfull mörk marmorering. Det är oklart om nr 2 skall tolkas som helt svart.

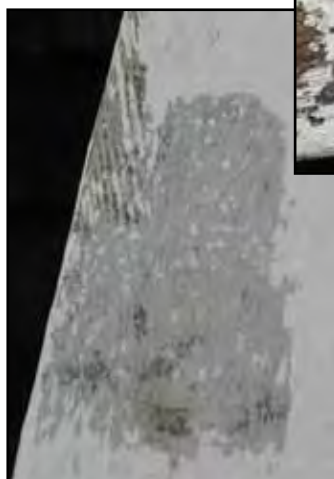
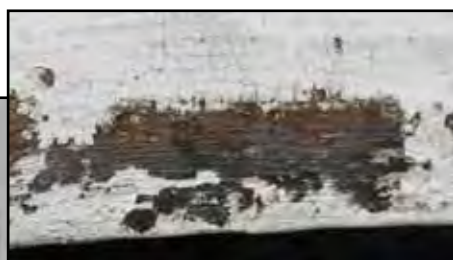
Till vänster färgtrappa på fält kring luckor. underst spår av röd slamfärg. Ovan till vänster grå marmorering på grå botten på balusterdocka, troligen från 1834. Ovan till höger en närmast svart marmorering på mörkgrå botten (kimrök?) på det nedre av spirans två listverk, den ursprungliga?

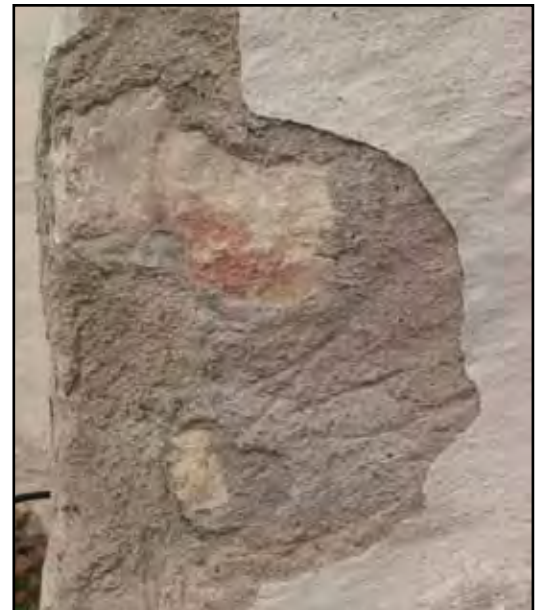
Södra hörnet på korets norra strävpelare. Under KC-putsens tittar en 1600-talsputs fram med spår av dekomåleri i rödbrunt.

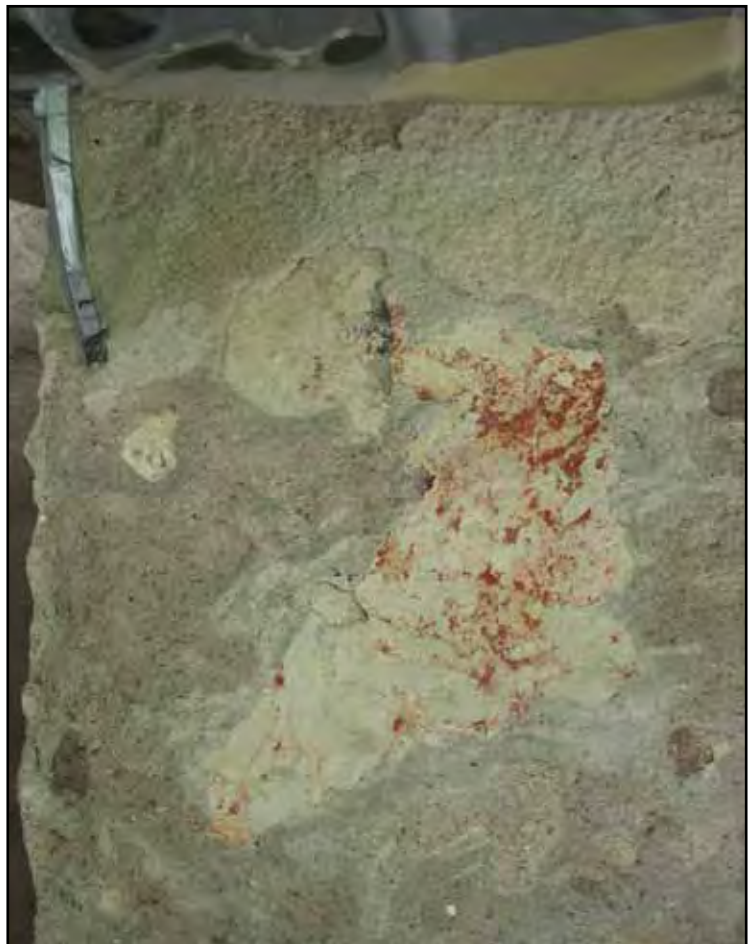
Aldre puts-skikt på södra strävpelaren med tydliga stänk från röd slamfärg. Dylika stänk kunde även påvisas under remstycket på korets norra vägg. Är det spår av rödfärgning av takspån eller remstycke?
