# Säby kyrka

Utvändig restaurering

*Säby socken i Tranås kommun  
Jönköpings län, Linköpings stift*

Rapport och foto: Robin Gullbrandsson  
Grafisk design: Anna Stålhammar  
Tryckning och distribution: Marita Tidblom

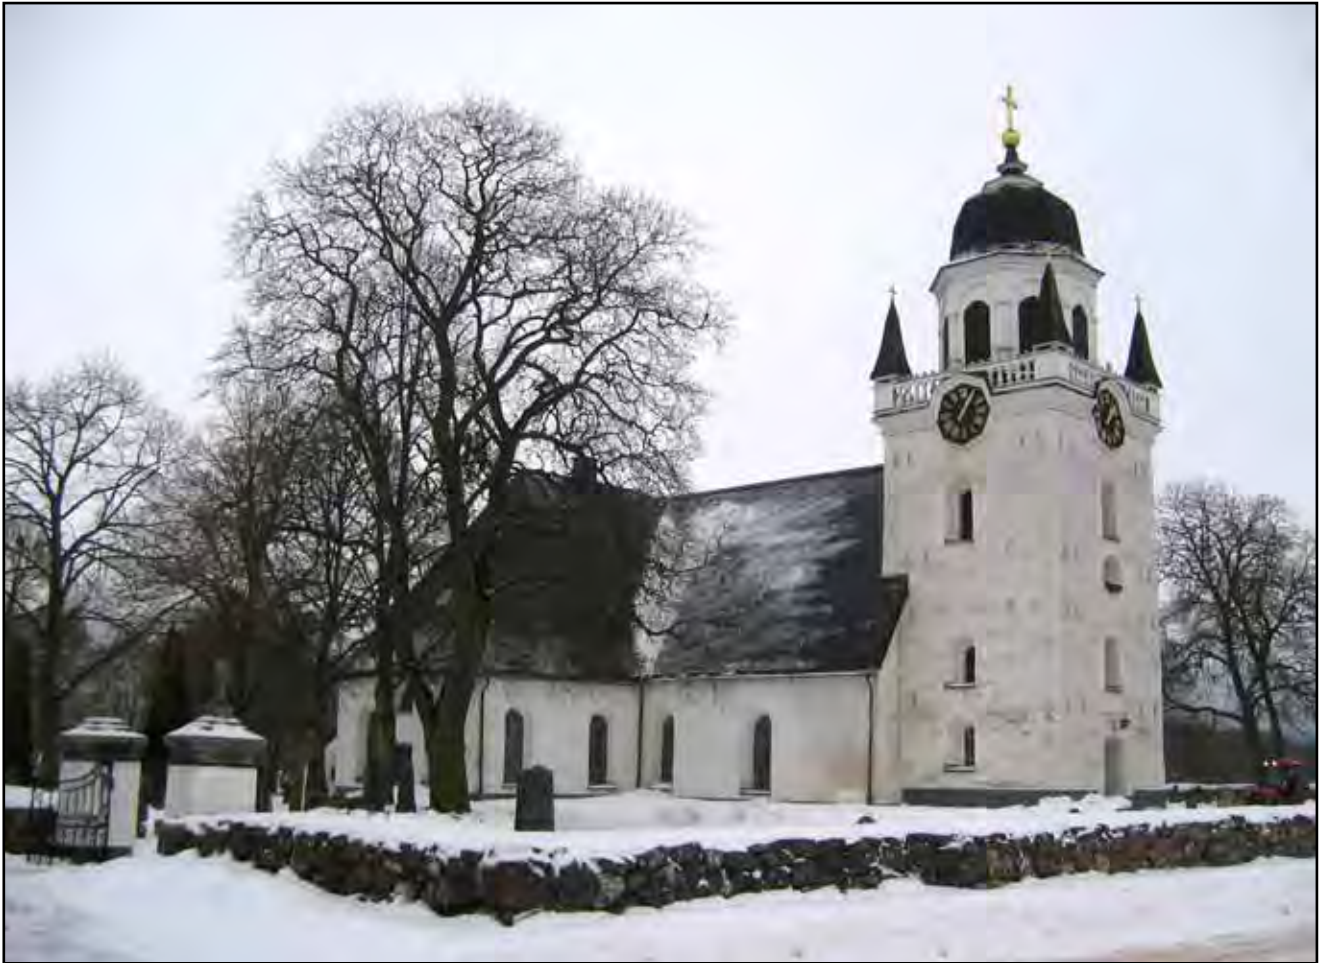
Säby kyrka fotograferad från nordväst år 2006. Fasaderna bär en obruten vit kalkavfärgning med partiell påväxt av alger. Tornlanterninen är målad i en slät vit oljefärg, en svag marmorering av pilastrarna är osynlig från mark. Socklarna är målade med en mörkgrå plastfärg. Fotograf: Jonas Haas.

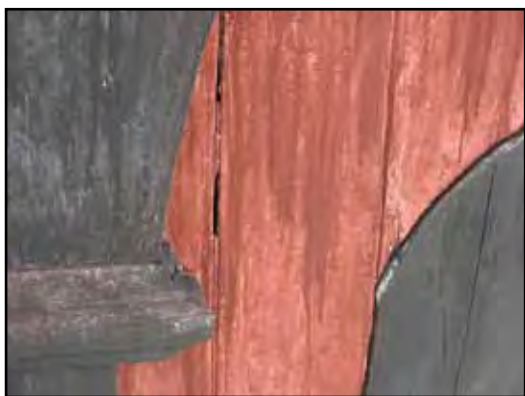
Var det så här färgsättningen ursprungligen såg ut på lanterninen? Eller fanns det en kraftig marmorering på mörkgrå botten på pilastrar och bågar redan från början? Denna fråga var svår att få svar på vid den färgarkeologiska undersökningen. Fotografiet är taget i samband med provstrykning.

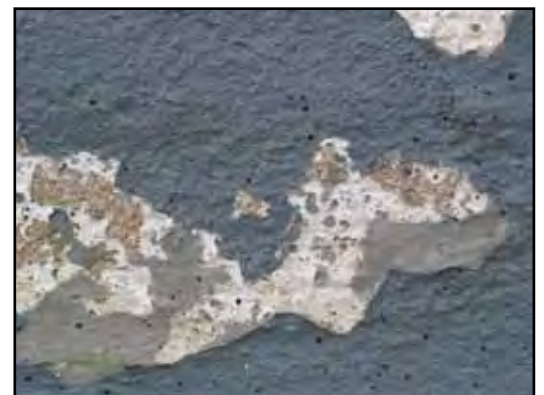
På sockeln sitter ytterst en mörkgrå plastfärg, därunder en silikatfärg i grön umbra och underst en vit kalkfärg.

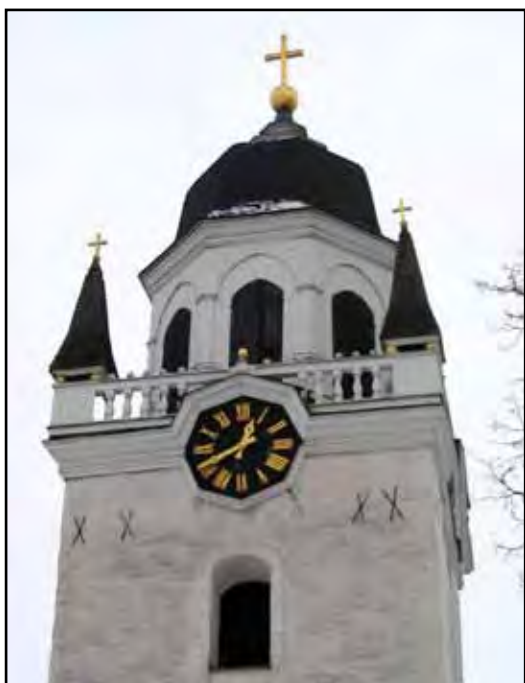
Tornet från väster, fotograferat 2006. Den rent vita färgsättningen är inte äldre än från 1980. Fotograf: Jonas Haas

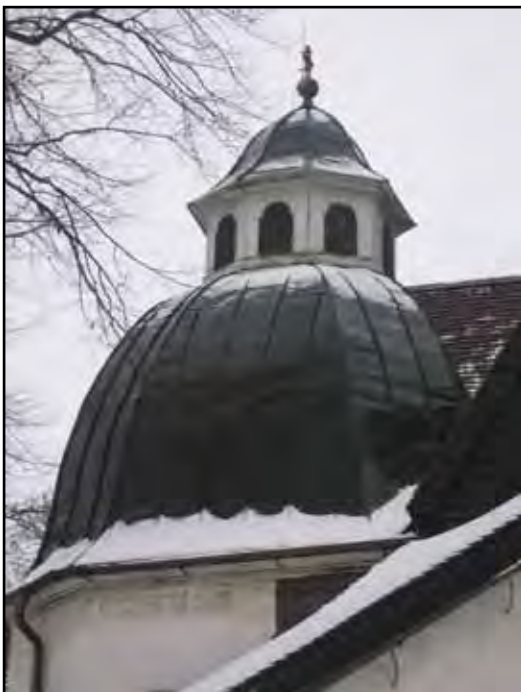
Wrangelska gravkorets lanternin fotograferad 2006. Fotograf: Jonas Haas.

Den åttkantiga lanterninen är målade i en obruten vit linoljefärg, troligen från förra sekelskiftet. Takfotsbrädor och panel är från byggnadstiden med ursprunglig smidesspik och i gott skick. Oljefärgen är hårt väderbiten och krackelerad. Bakom luckorna kan den ursprungliga panelfärgen, grå umbra, konstateras. Denna sitter även på takfoten, men är mycket bleknad. Två av lanterninens fotbrädor är fuktskadade och en av de svartmålade träluckorna. Denna är liksom flertalet ursprungliga och utgörs av två dymlade brädor. Flera av fotbrädorna är bytta sedan tidigare eftersom de är fästa med modern trådspik. Infästningen av takets åskledare mot

Två fuktskadade fotbrädor på lanterninen byttes och den skadade luckan nyttillverkades av Joachim Erixon, Lommaryd, likt befintligt med hyvlad kärnfuru från Lommaryds såg. De monterades med befintlig smidd spik. Lanternin och takfot ommålades med linoljefärg (fabrikat Wibö) i grå umbra enligt den nyans som påträffats. Luckorna ommålades med svart linoljefärg. Vid ommålningen av hela kyrkans takfot kom gravkorets takfot dock att strykas med något gråbruten vit färg. Infästningen av åskledaren reparerades och en av kopparplåtarna byttes.

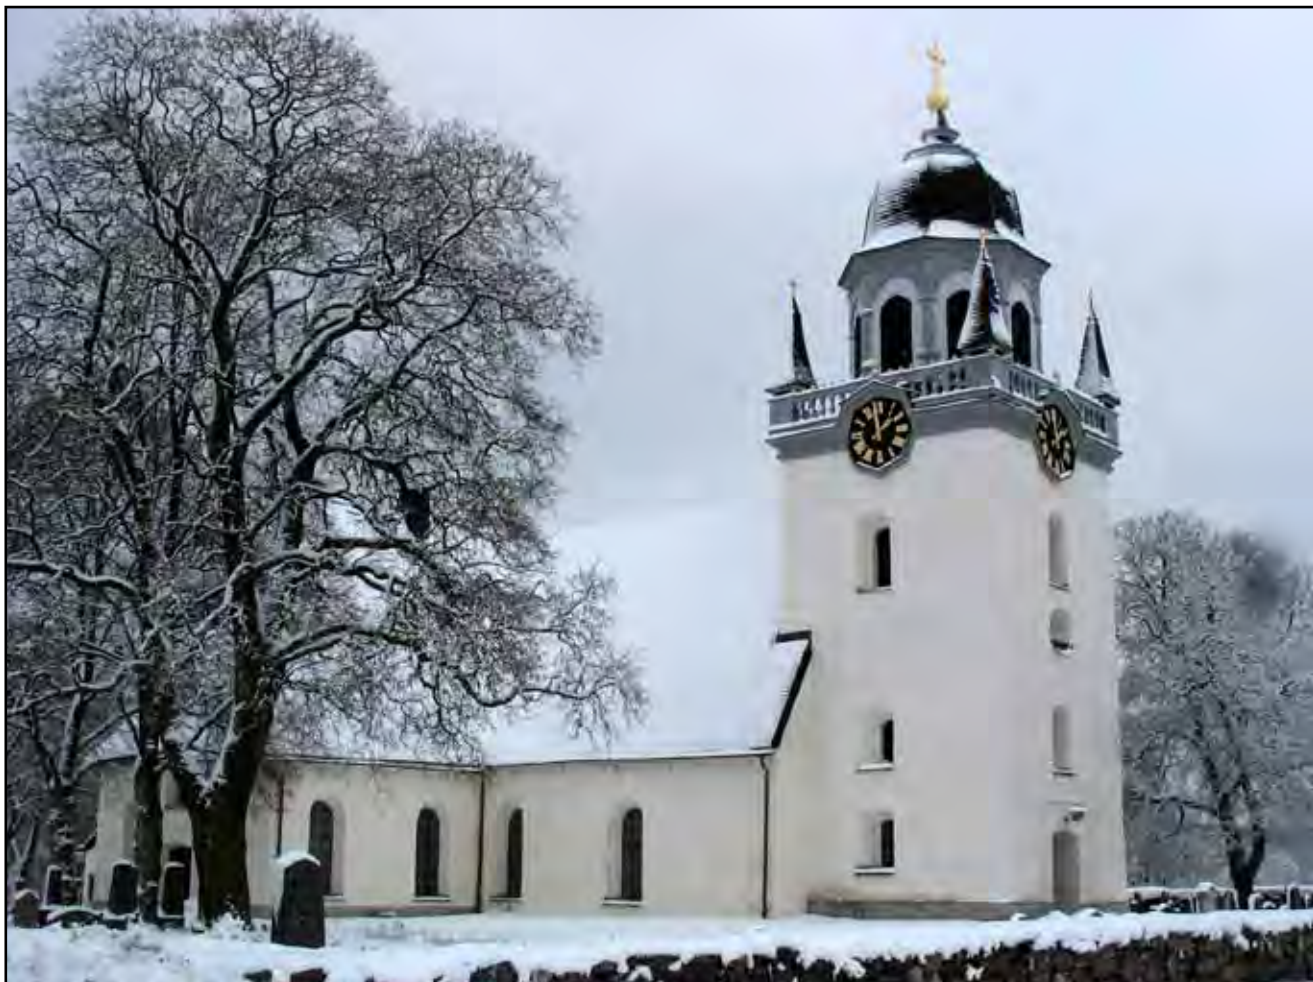
Säby kyrka från nordväst efter avslutade fasadarbeten. Putsen har fått en varmare ton genom gotlandskalk bruten med oxidgult. Socklarna har putsats om med hydrauliskt kalkbruk och målats med silikatfärg i grön umbra. På de medeltida delarna av kyrkan har sockelkulören utgått från fasadkulören för att behålla det ålderdomliga intrycket av att murarna går ned till mark utan sockel. Tornlanterninen har återfått sin sannolikt ursprungliga rika färgbehandling med kraftfulla marmoreringar. Fälten kring luckorna var från början strukna med röd slamfärg, men det kunde inte beläggas att marmoreringen på övriga delar fanns med redan då, varför en från 1800-talet belagd ljusgrön umbra nu valdes.

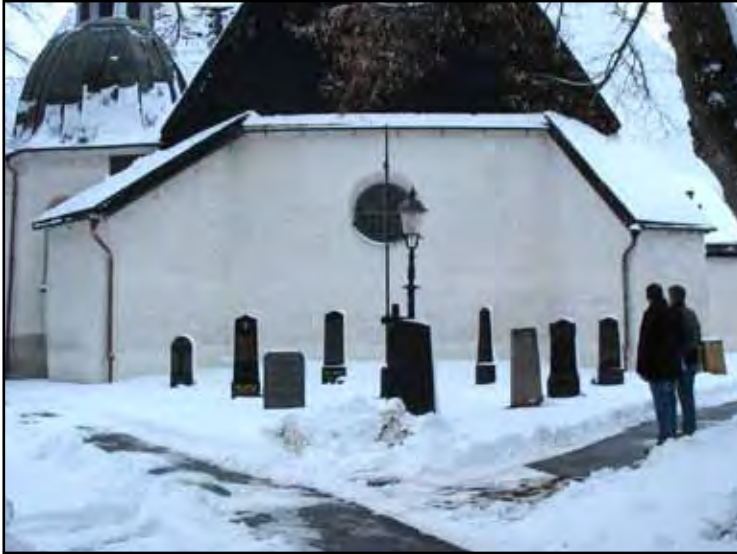
Korgaveln efter avslutad putsrenovering. Ny ytputs på koret gavs en mer följsam bearbetning än på övriga kyrkan. Sockelns avfärgning med silikatfärg sticker i den fuktiga väderleken ut från fasadens kalkavfärgning.

Den mörkgrå plastfärgen blästrades ned och sockelputsen på tornet bilades ned. Detta utfördes på hösten 2009 och ytorna lämnades sedan öppna till arbetenas återupptagande våren 2010 för att murverket här skulle få torka ut. Alla fasader JOS-blästrades. Puts slagningar och ny finstockning utfördes med Finja kalkbruk E 0–3 mm. Ytan borstades i likhet med befintligt, bitvis något för grovt. Tornsockeln byggdes åter upp med skräkant, med hydrauliskt kalkbruk för bättre hållbarhet. Samma förfors med sockelpartierna runt hela kyrkan. Alla putsytor avfärgades med våtsockad kalk (Gotlandskalk) bruten med oxidgult (oxidgul 920:1 20 g oxidgult till 25 kg kalkpasta enligt RAÄ:s kalkfärgslikare 90) i sex omgångar. Socklarna på kor, långhus och sakristia avfärgades med silikatfärg Purkristalat i samma brytning (854301). Korsarmar, gravkor och ny tornsockel avfärgades med silikatfärg Purkristalat i grön umbra (9307 eller 30:9 enligt RAÄ kalkfärg 90). Det visade sig vid slutbesiktningen att skillnaden mellan silikatfärgen och kalkfärgen blev påtaglig i rådande fuktig väderlek. Skulle denna bestå även vid torr väderlek under sommarhalvåret kan övervägas om även dessa socklar skall

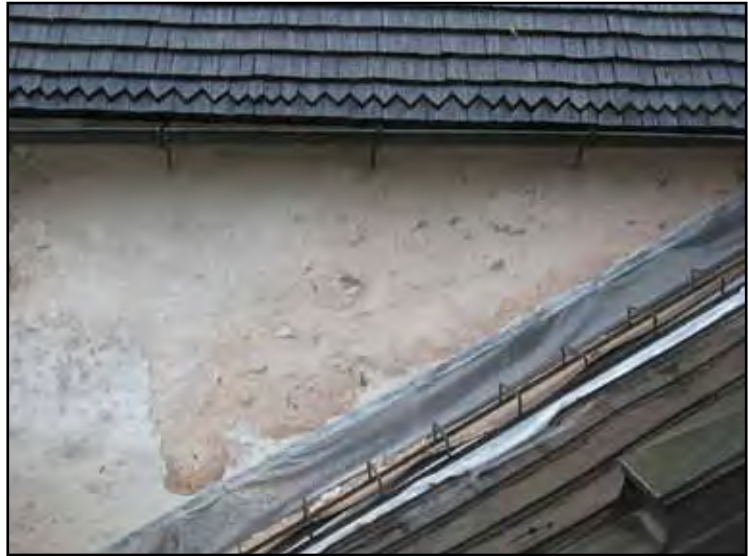
Ett av kyrkofasadernas större sammanhängande partier med äldre kalkputs sitter i vinkeln mellan sakristians och korets takfall.

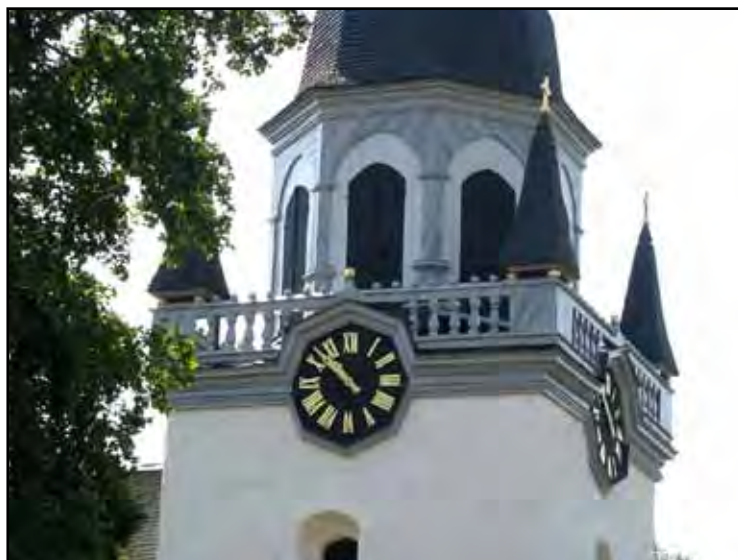
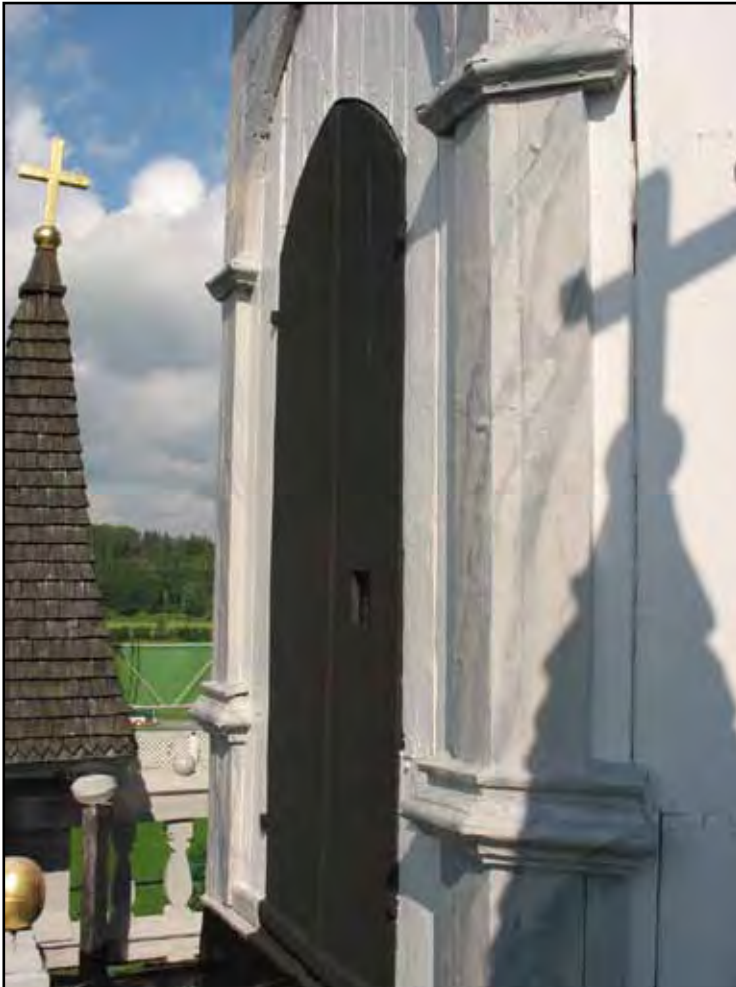
Detalj av lanterninen med den nya marmoreringen som grundar sig på de spår som kunde iakttas.

Ommålningen innebar en återgång till den 1800-talsfärgsättning som lanterninen delvis behållit större delen av 1900-talet och länge varit en del av kyrkans karaktär. Fälten kring luckorna och takfötterna målades med en ljus grön umbra (7A-786 enligt RAÄ linoljefärgslikare). För marmorering av pilastrar och balustrad användes som grundfärg en grön umbra bruten med bensvart (7A-786+98) och som täckfärg en guldockra (7C-94) bruten med bensvart. Idragningar gjordes med bensvart (4A-98). För takfötter och listverk användes 7A-786+98. Svårigheten att rätt värdera de

understa färgspåren på pilastrarna gjorde att återgång till röd färg kring luckorna uteslöts. Det marmorerade utförandet har en lång hävd för lanterninen, även om det fortfarande är oklart ifall det är ursprungligt. Ommålningen utfördes med linoljefärg från Wibo.

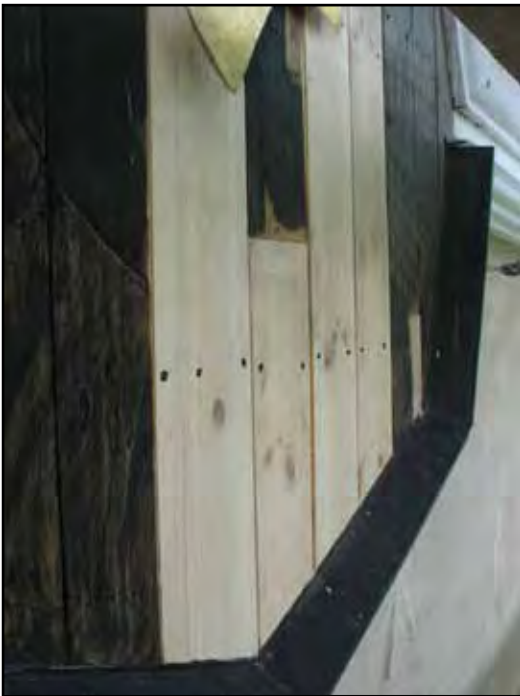
De ursprungliga siffrorna var målade direkt på urtavloras trä, på västra tavlan var de mycket välbevarade. De målades ej över utan ströks med linolja (Wibo linoljeemulsion) före plåtsiffrorna återmonterades. Dock fick dekorationerna mellan siffrorna därmed övermålas. Nedan till vänster utbytta panelbrädor på västra urtavlan.

pigmentering av kimrök. Fyra skadade brädor på västra urtavlan byttes mot nya som fästes med befintlig smidd spik. I övrigt gjordes ett par illusningar. Ommålning skedde med svart linoljefärg och siffrorna omförgylldes.

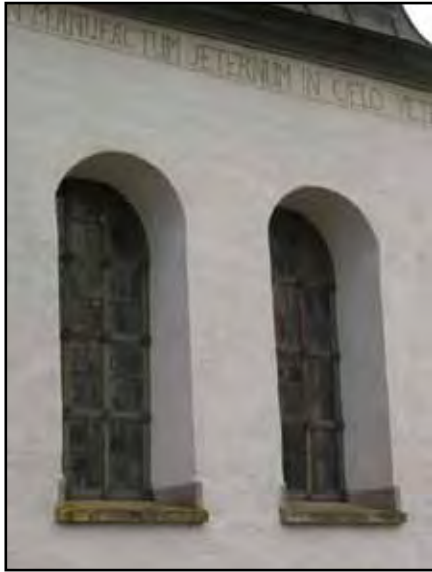
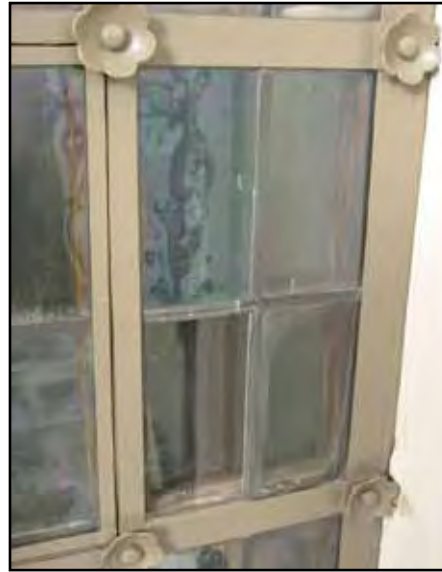
Wrangelska gravkorets fönster före och efter ommålning.

Gjutjärnsfönstren ommålades med linoljefärg (2A-786+98 enligt Riksantikvarieämbetets linoljefärgslikare). Fjorton rutor skadade av stenskott byttes mot nya munblåsta. Wrangelska gravkorets järnfönster och Wittingska gravkorets träfönster ommålades med linoljefärg (3A-786 enligt RAÄ:s likare). På Wrangelska gravkorets smidesbågar kunde en underliggande något mörkare grön nyans konstateras. Två glasrutor byttes av Winfried Baier, Tranås, på Wrangelska gravkoret. En mer omfattande restaurering av blyfönstren kommer att genomföras under våren 2011 på grund av att flera blyspröjsar är i dålig kondition.

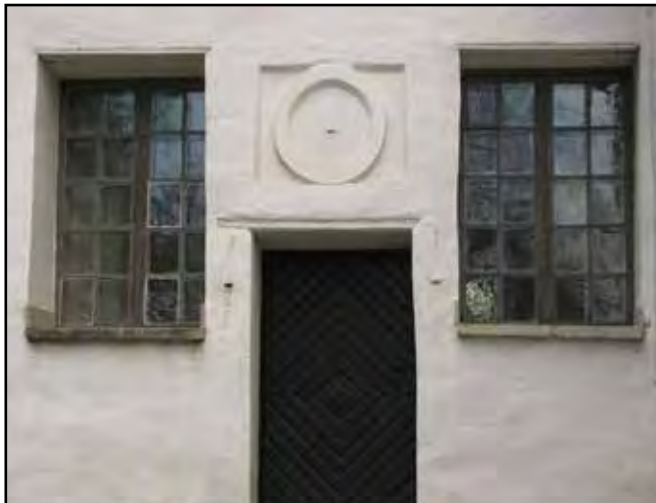
Wittingska gravkorets fönster före och efter ommålning.

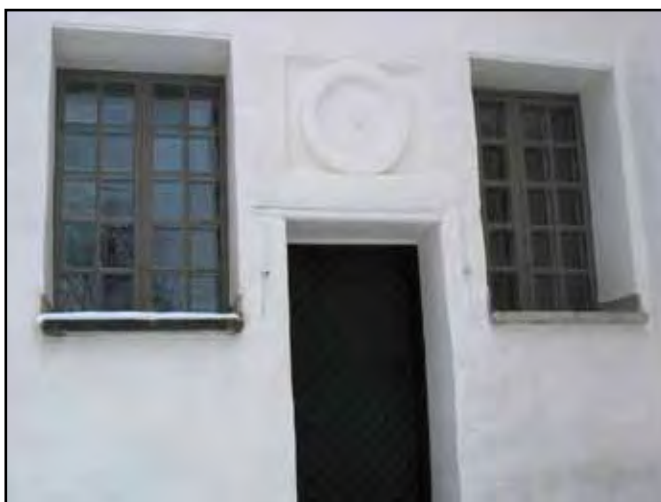
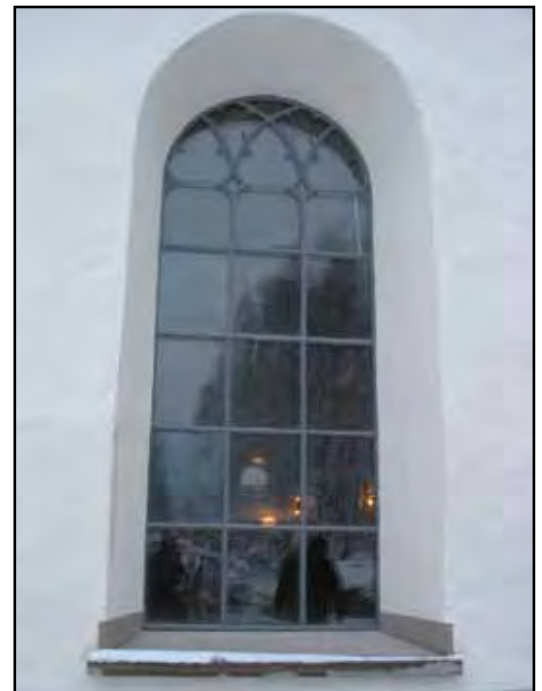
Långhusfönster efter ommålning.

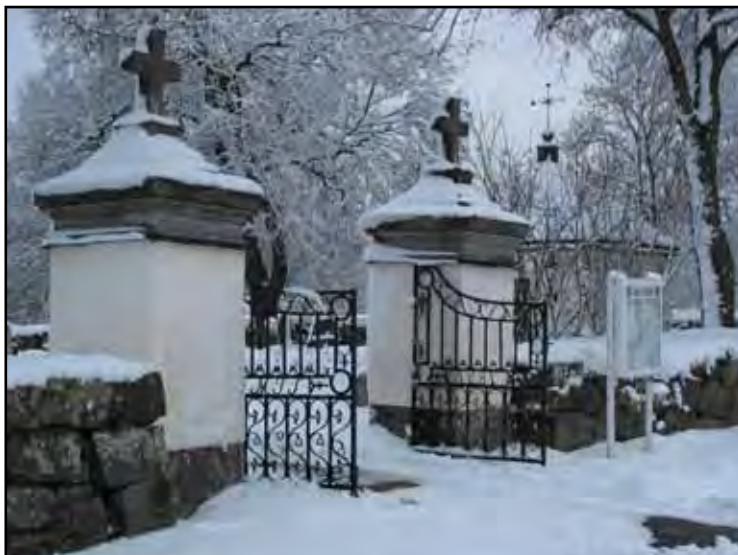
Västra grindstolparna efter ny avfärgning.

Grindstolparnas puts avfärgades med samma gotlandskalk och kulör som kyrkans fasader.
